Effondrement sur le chantier "Météor"

Pascal Dubois

Marcel RAT

avril 2003

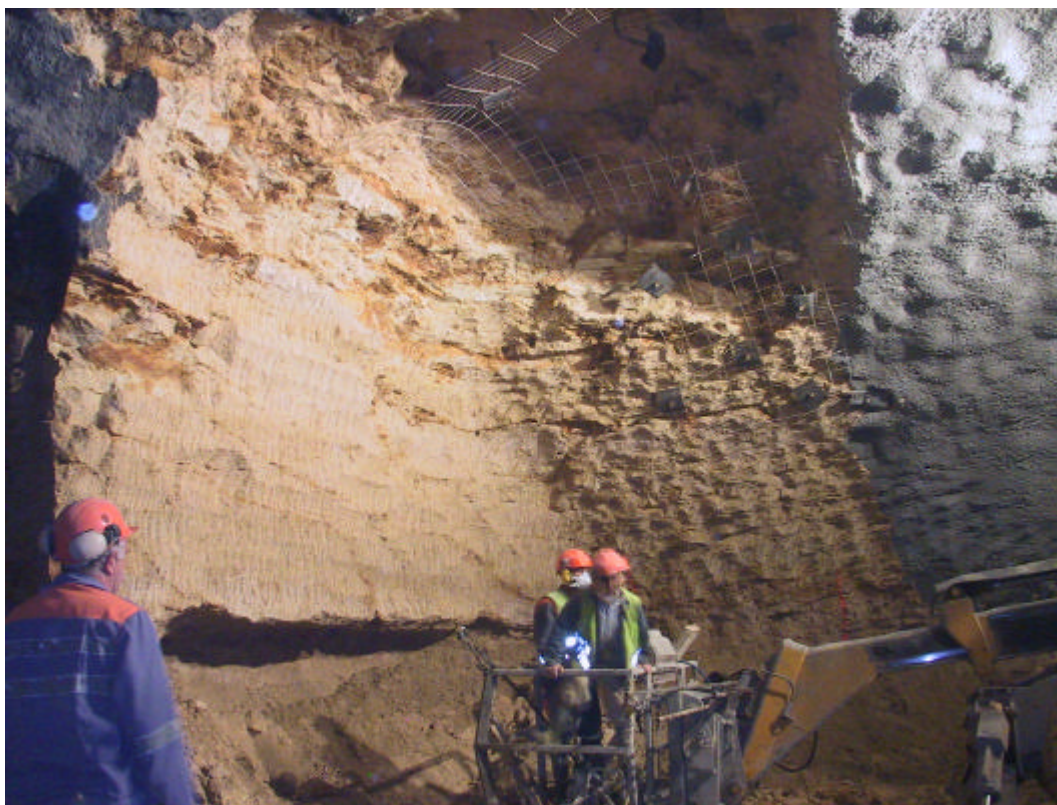
Front au pm 552

Les chutes de blocs importantes, généralement en clef de voûte et les hors-profils sont aussi notés : A partir du pm 485, elles se multiplient : l'imprécision des relevés ne permet pas de suivre exactement leur développement et l'orientation de ces anomalies. Leur importance est très grande, puisqu'il en résulte des hors-profils de 1 mètre alors que la couverture calcaire au dessus de la voûte, au niveau du sondage MT 122 n'est que de 6.40 mètres (coupe p 6). Il semble cependant qu'une bande de terrain de mauvaise qualité recoupe le hall entre les pm 485 et 566, sa direction étant donc très voisine de celle de la fracturation.

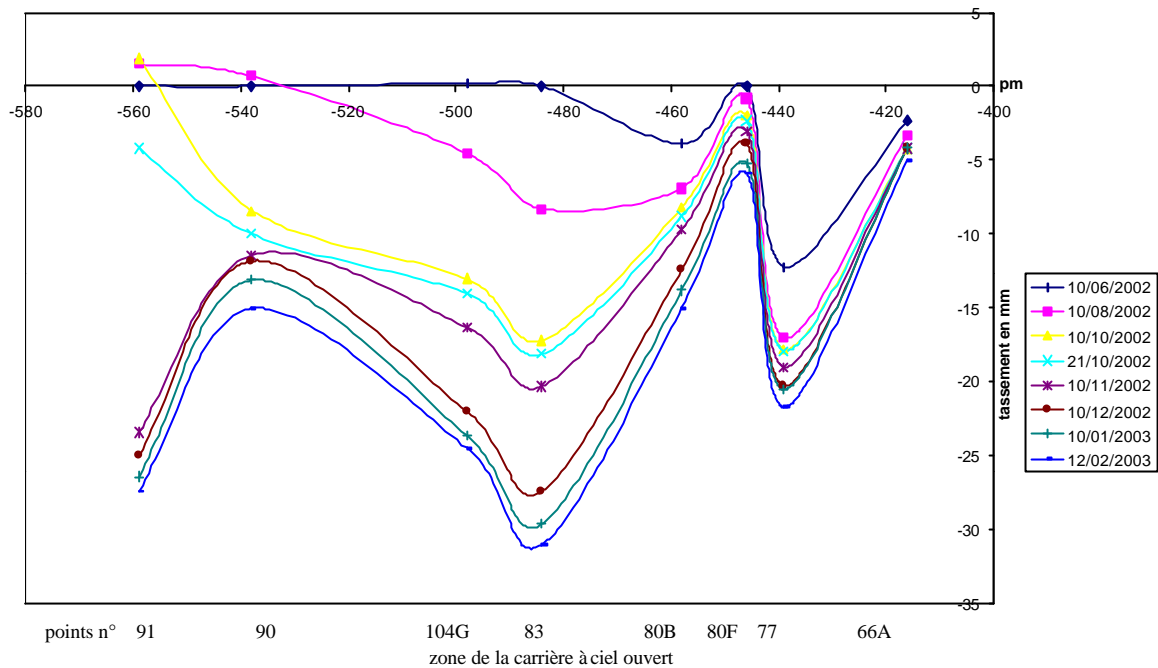
tassement dans l'axe du hall

Les tassements sont eux beaucoup plus significatifs. Au cours du creusement du hall, ils ont été plus importants que ceux prévus allant localement jusqu'à 30 mm au lieu de 10 calculés et autorisés. En revanche, la cuvette de tassement est pratiquement limitée à l'aplomb du hall. Les tassements seront une préoccupation constante du maître d'œuvre. Il demandera, par exemple, un renforcement du soutènement au niveau de l'avenue de Choisy. Au niveau des carrières, les tassements ne se stabiliseront que très tardivement après l'excavation du stross. Dans la zone de l'effondrement, les tassements étaient stabilisés.

Les tassements importants ont toujours inquiété le maître d'œuvre, à cause des répercussions sur le bâti, mais les divergences entre les tassements calculés et ceux observés ne sont jamais interprétées en terme de caractéristiques des terrains, donc de stabilité globale de l'excavation. Aucune relation n'apparaît entre les observations faites en tunnel et les tassements

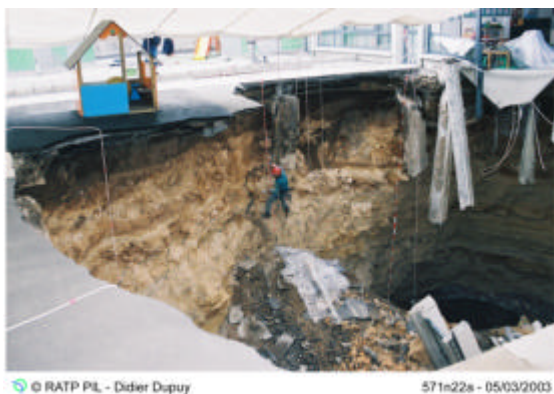
La première observation des bords du fontis fait ressortir une différence nette entre les bords droit : -calcaire bien stratifié, en bancs peu épais- et gauche -pas de stratification-. Ce bord gauche du fontis semble correspondre à une fissure ouverte avec des traces de circulation d'eau et d'altération du calcaire, cette fissure étant localisée à la limite du piedroit. Une légère anomalie de la structure est aussi visible. D'une manière plus générale, le calcaire grossier supérieur apparaît particulièrement fissuré dans la zone de l'effondrement, (une fissure verticale est également apparente côté nord), la direction principale des fissures verticales est sensiblement parallèle à la direction du creusement, mais il existe une deuxième famille, moins marquée, dans une direction perpendiculaire.
