CONSEIL GENERAL DES PONTS ET CHAUSSEES

Rapport n° 2003-0231-01

Enquête technique

**suite au grave incident du 20 septembre 2003
en gare de Villeneuve-Triage**

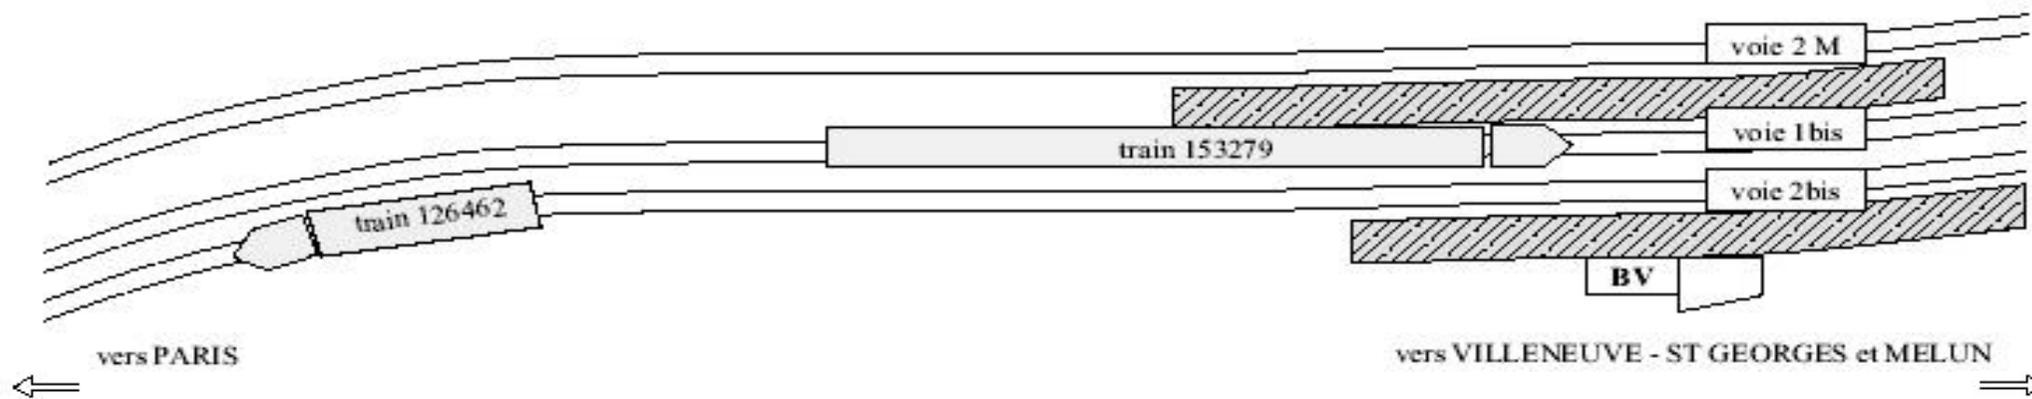
ANNEXE 3

Gare de VILLENEUVE-TRIAGE
