Audit de sécurité des sections de route à forte pente

Fiches relatives à chacune des sections auditées

CONSEIL GÉNÉRAL DES PONTS ET CHAUSSÉES

Rapport n°: 005446-02

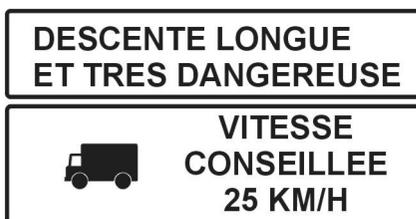
- Avant la descente, on trouve un panneau « texte » qui incite les poids lourds à rouler à 25 km/h. Il est irréaliste de donner ce conseil aux PL.
- Il n'est écrit en outre qu'en langue française.

- Le symbole du kilomètre est **km** (écrit en minuscules).
- De plus ce panneau a été tagué ce qui ne le rend pas très lisible.
- Les panneaux qui indiquent la pente uniforme d'un pourcentage variable de 5 à 7 % .

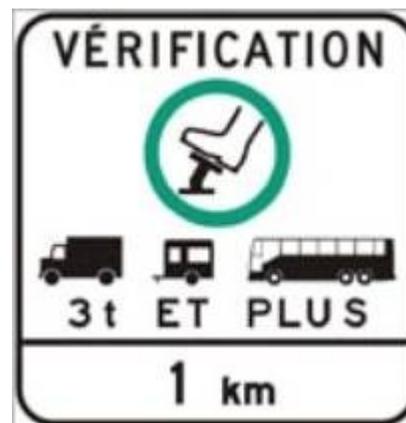
Ce serait d'autant plus justifié que la proximité de la bifurcation impose une telle limitation pour la répartition des PL sur chaque voie en fonction de sa destination

- En fonction des observations de l'exploitant à venir, il pourrait être envisagé de mettre en place une limitation catégorielle (PL) dès l'approche du lit d'arrêt, ce qui obligerait les PL à tester leurs freins en amont de celui-ci (cf expérimentation québécoise :
