Mission N° 007336-01

16 septembre 2010

**Expertise complémentaire  
des zones de solidarité  
délimitées en Vendée  
suite à la tempête Xynthia survenue  
dans la nuit du 27 au 28 février 2010**

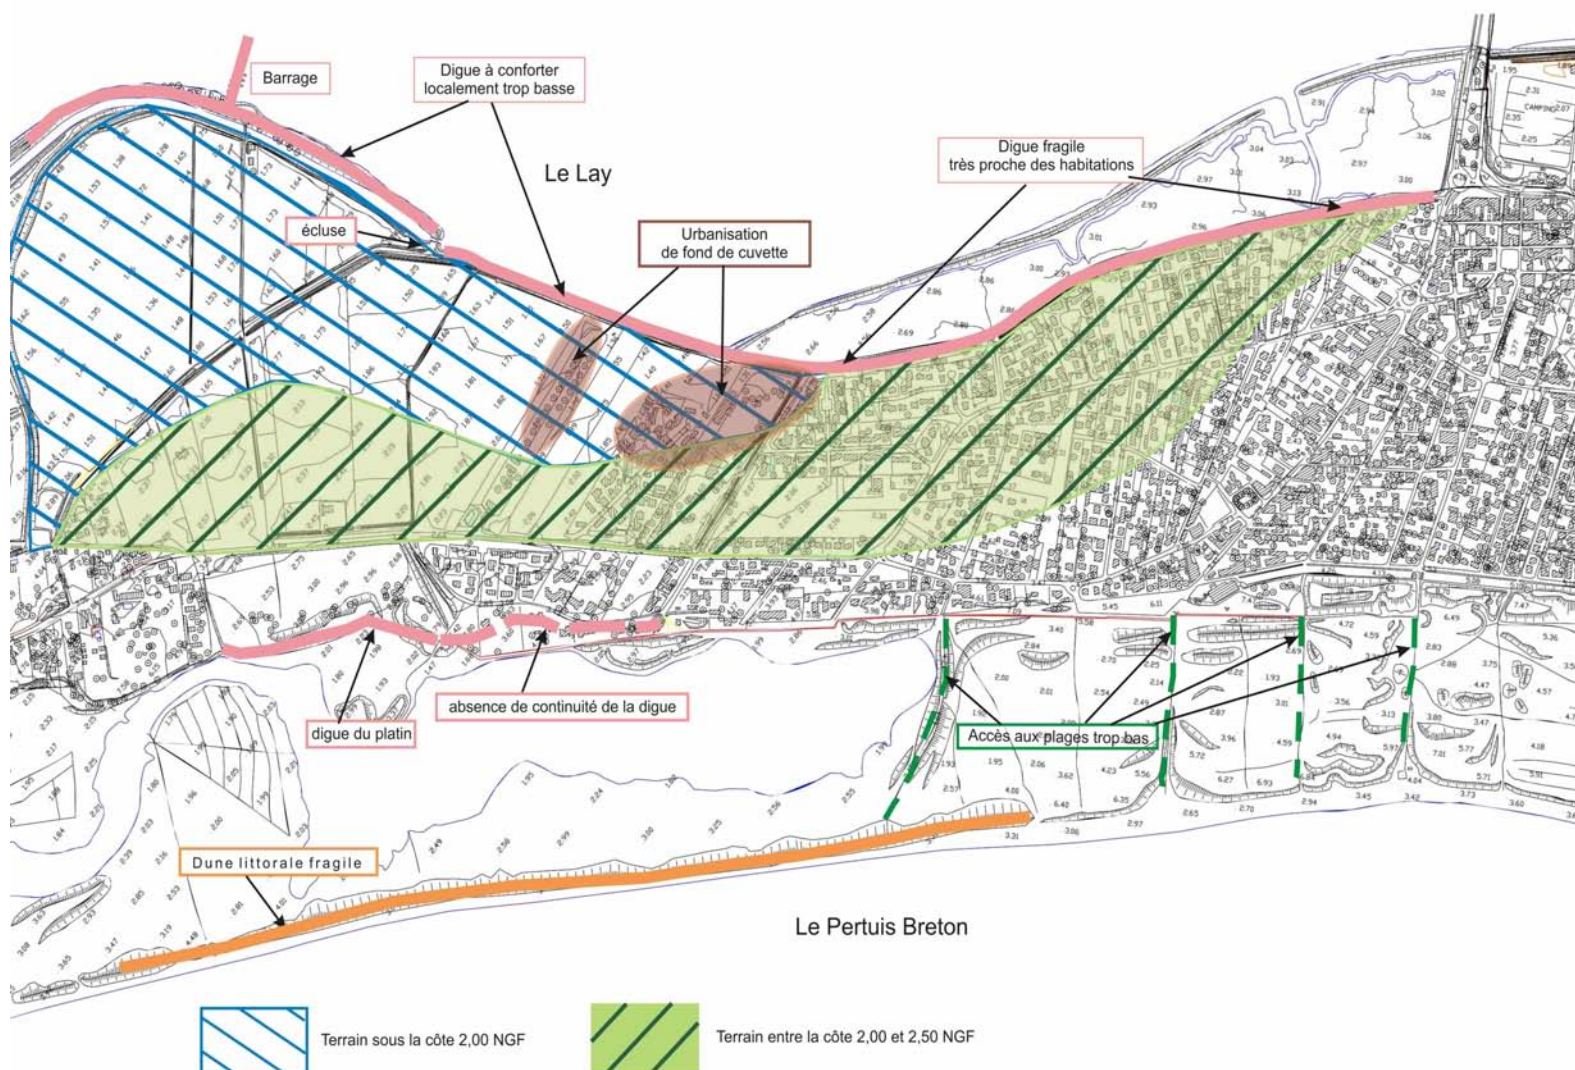
#### Diagnostic quartier Nord de la Faute sur Mer

Comme indiqué plus haut ; ce quartier reste très vulnérable à une rupture du cordon dunaire dans le secteur de la Belle Henriette. La digue de second rang, rehaussée après Xynthia au niveau du chemin de Platin ne constitue pas une protection complète, si les hauteurs d'eau sont de l'ordre de 4,50 NGF (comme pour Xynthia) et si les brèches sont étendues, mais contribuera à limiter le volume d'eau qui pénétrera dans le quartier.

Dans l'attente de ces études, la mission technique n'est pas en situation de proposer des délocalisations de constructions, mais recommande un examen attentif de la situation de celles dont le sol habitée serait situé en dessous de la cote 2,50 NGF.

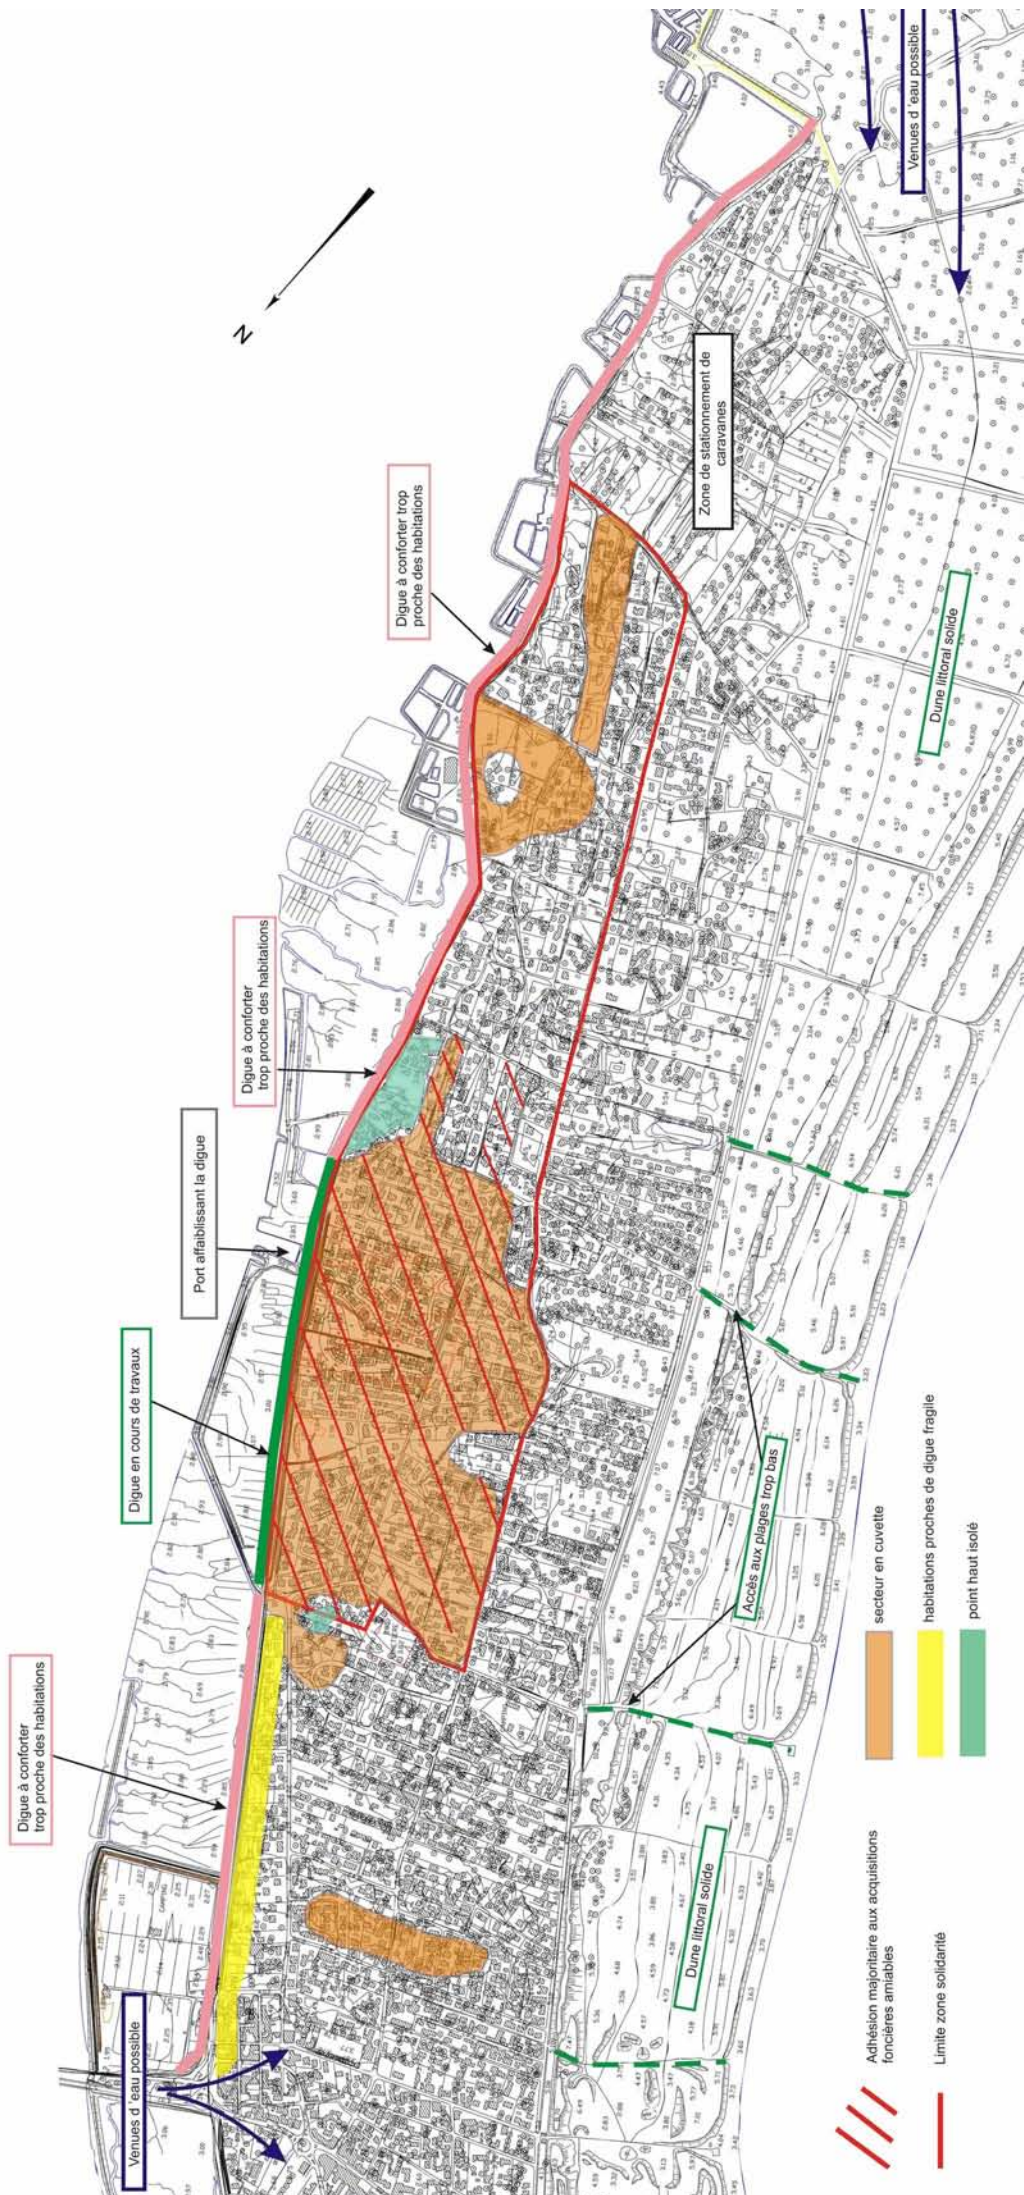
# Diagnostic quartier Sud de la Faute

Au total, la surface des sols sous la cote 2,00 m NGF est d'environ 9 hectares, 11 hectares entre 2,00 et 2,50, et 50 hectares entre 2,50 et 3,00 m NGF. Pour un niveau de l'eau stabilisé à 3,20m à la fin de Xynthia, le volume qui aurait pénétré dans les quartiers Sud serait ainsi de l'ordre de 800 000 m<sup>3</sup>. Les dangers auxquels les occupants du site sont exposés ne peuvent se résumer à une réédition de ce qui s'est passé lors de la tempête Xynthia. Il y avait eu, alors, surverse par dessus les sections de la digue dont le projet de renforcement n'avait pas encore été réalisé, mais sans que la digue cède, circonstance heureuse mais plutôt étonnante au regard de la modeste qualité de la structure. La formation de brèches telles que celles qui se sont produites à proximité du barrage du Braud ou de la Pergola sur l'Aiguillon, aurait rendu l'envahissement du quartier encore plus rapide et l'eau serait montée partout jusqu'à la cote 4,50 m NGF voire 5,00 NGF alors qu'elle s'est arrêtée à 3,20 m NGF dans les secteurs les plus éloignés des points d'entrée de l'eau. Le nombre des victimes aurait probablement été encore plus élevé.

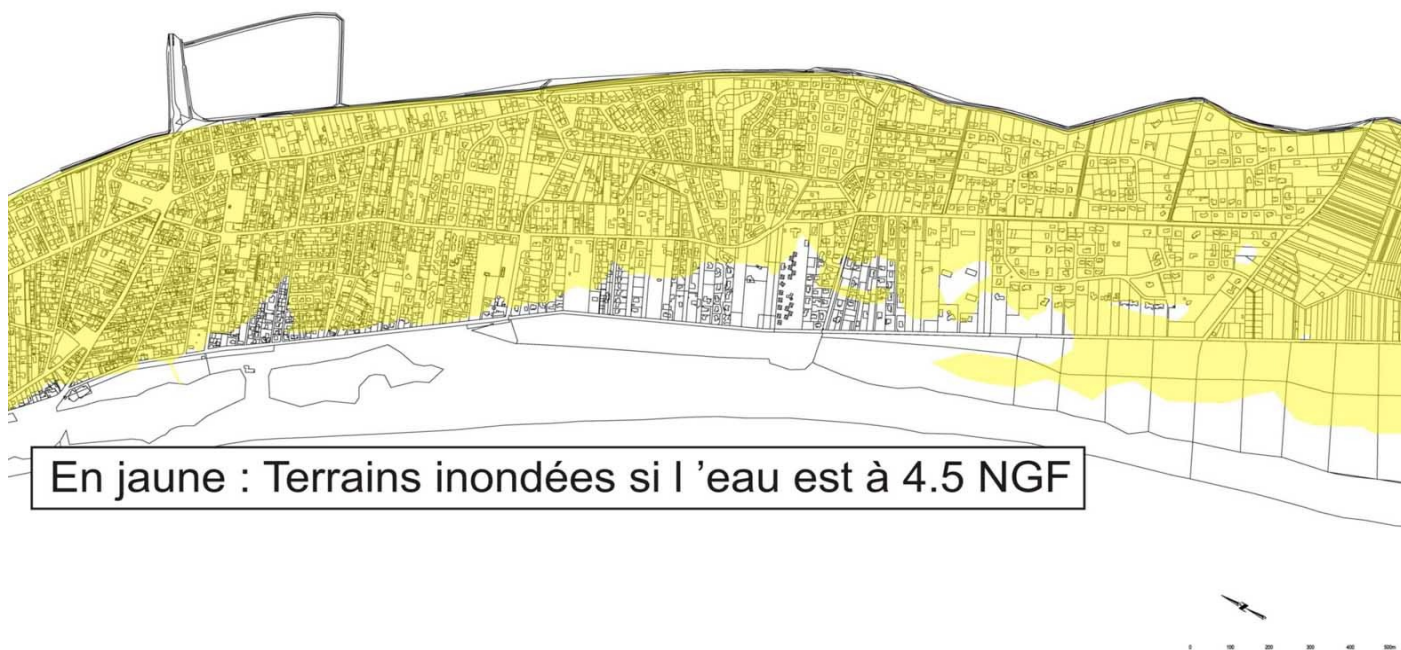
La carte ci dessus montre en jaune clair la surface qui serait submergée à la cote 4,50 m et la suivante montre

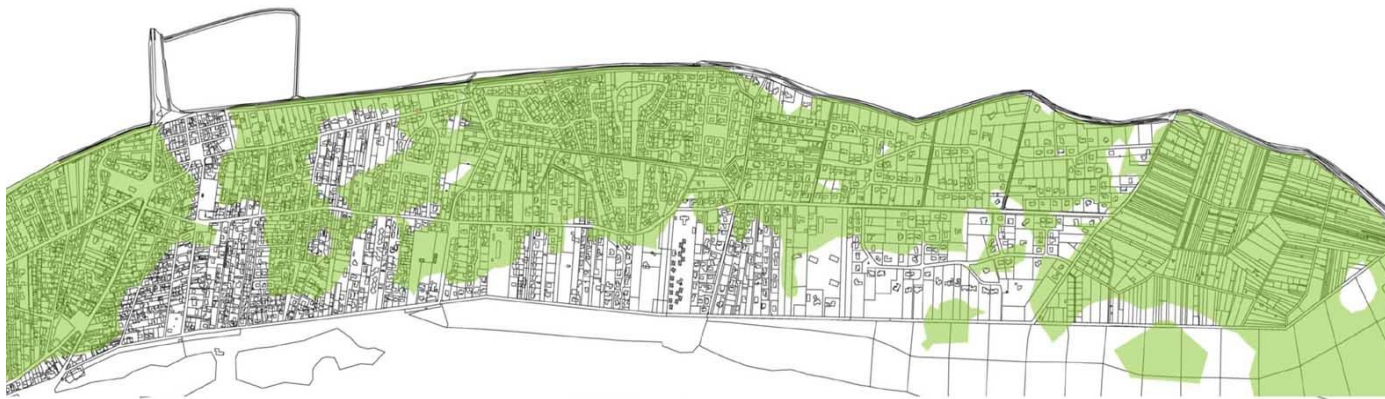
en vert celle qui serait recouverte par plus d'un mètre d'eau si le nécessaire n'était pas fait pour prévenir un tel scénario du pire ; on y trouve environ 800 maisons dont la plus grande partie devrait être considérée comme trop dangereuses pour être conservées (200 de plus que dans la zone de solidarité d'origine).

**En vert : Terrains où les constructions peuvent être dangereuses avec eau à 4.50**

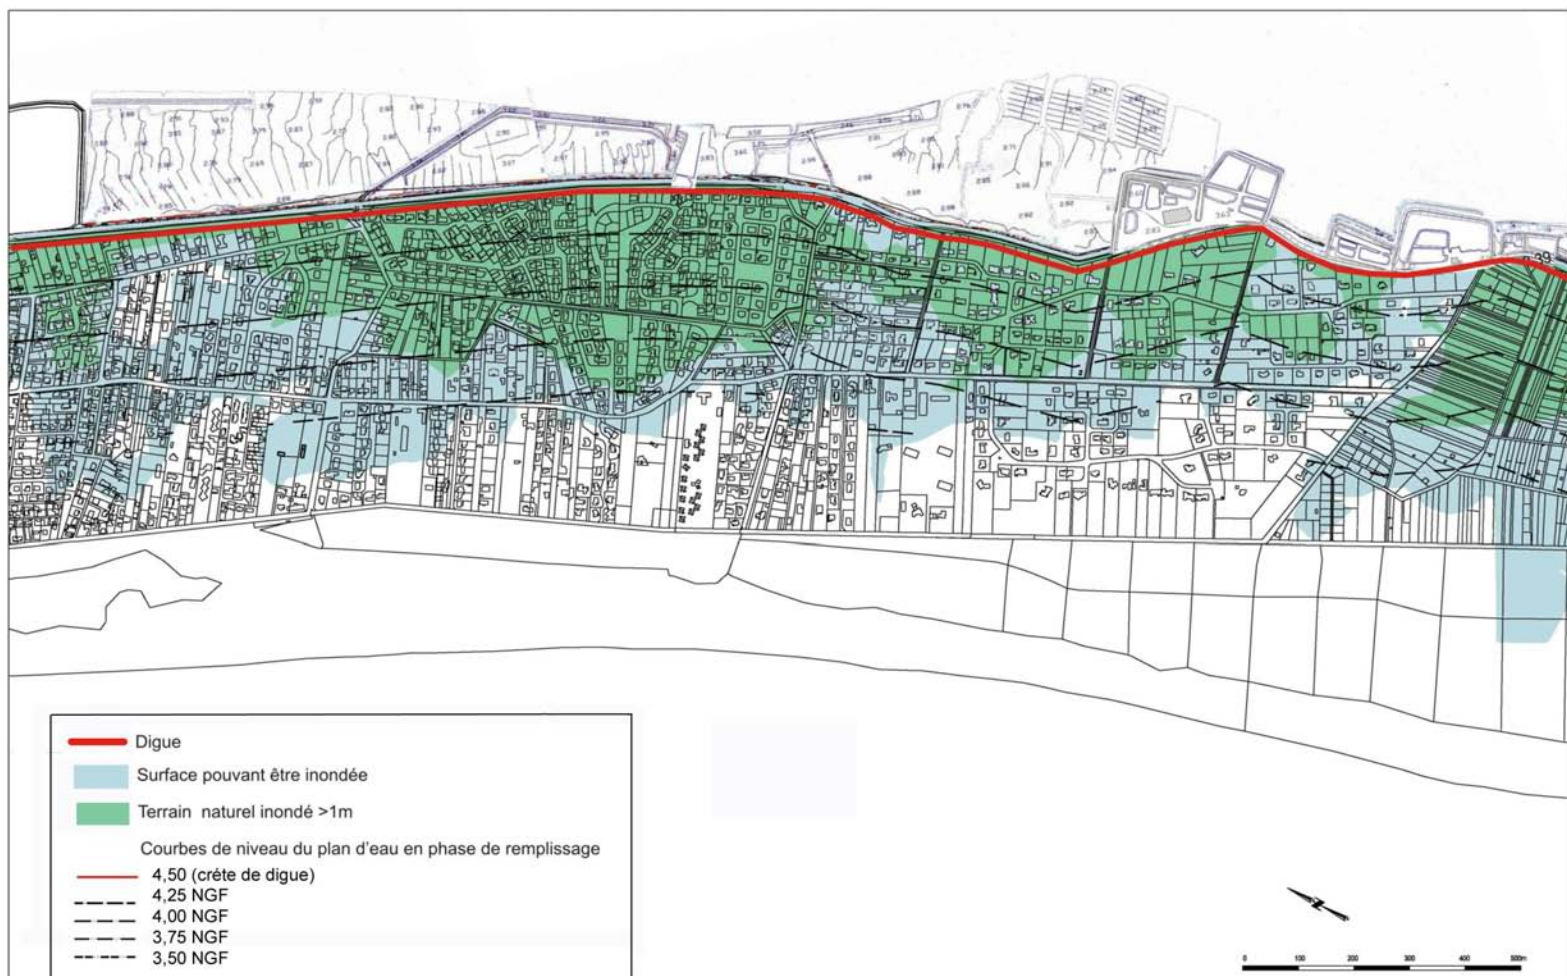
Ces hypothèses sont synthétisées sur la carte ci-dessous qui montre, avec ces hypothèses, les surfaces

inondées et celles submergées par plus d'un mètre d'eau.

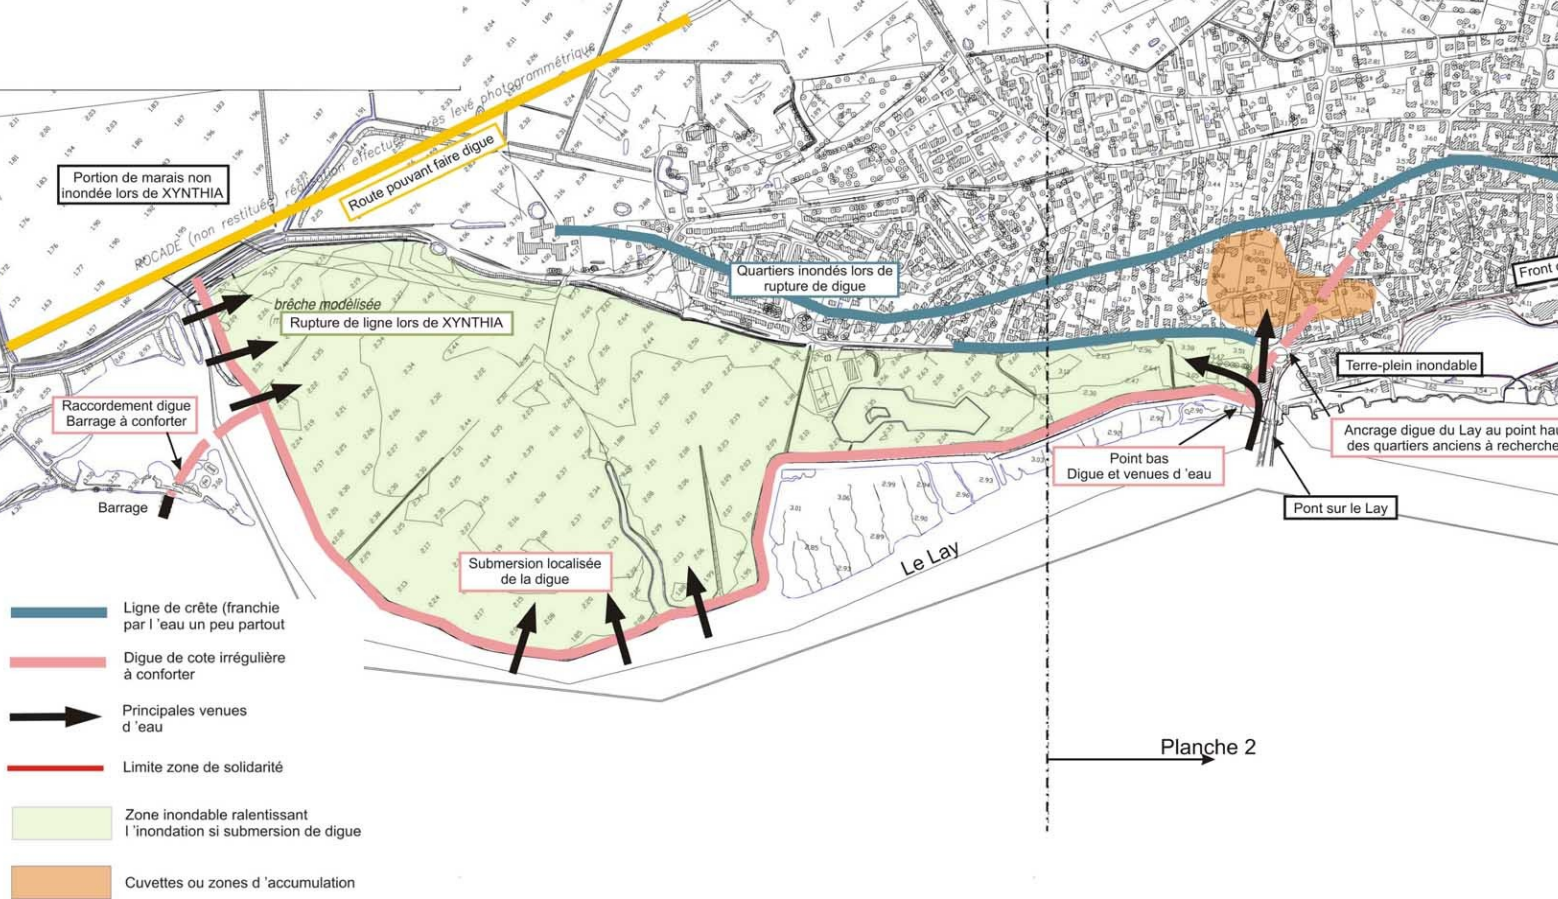
# Diagnostic du Bourg de l'Aiguillon (1)

Dans la mesure où les digues de protection n'y ont guère joué leur rôle, la tempête Xynthia est représentative sur ces quartiers d'un scénario « au pire » de ce qui se pourrait se passer si de hautes eaux marines atteignant la cote 5,00 m NGF se reproduisaient. Tout au plus pourrait-on redouter que la rupture de digue qui s'est produite dès le début de l'évènement à proximité du restaurant la Pergola soit localisée en face des dernières maisons du quartier des Caves au lieu de l'être une centaine de mètres plus loin.

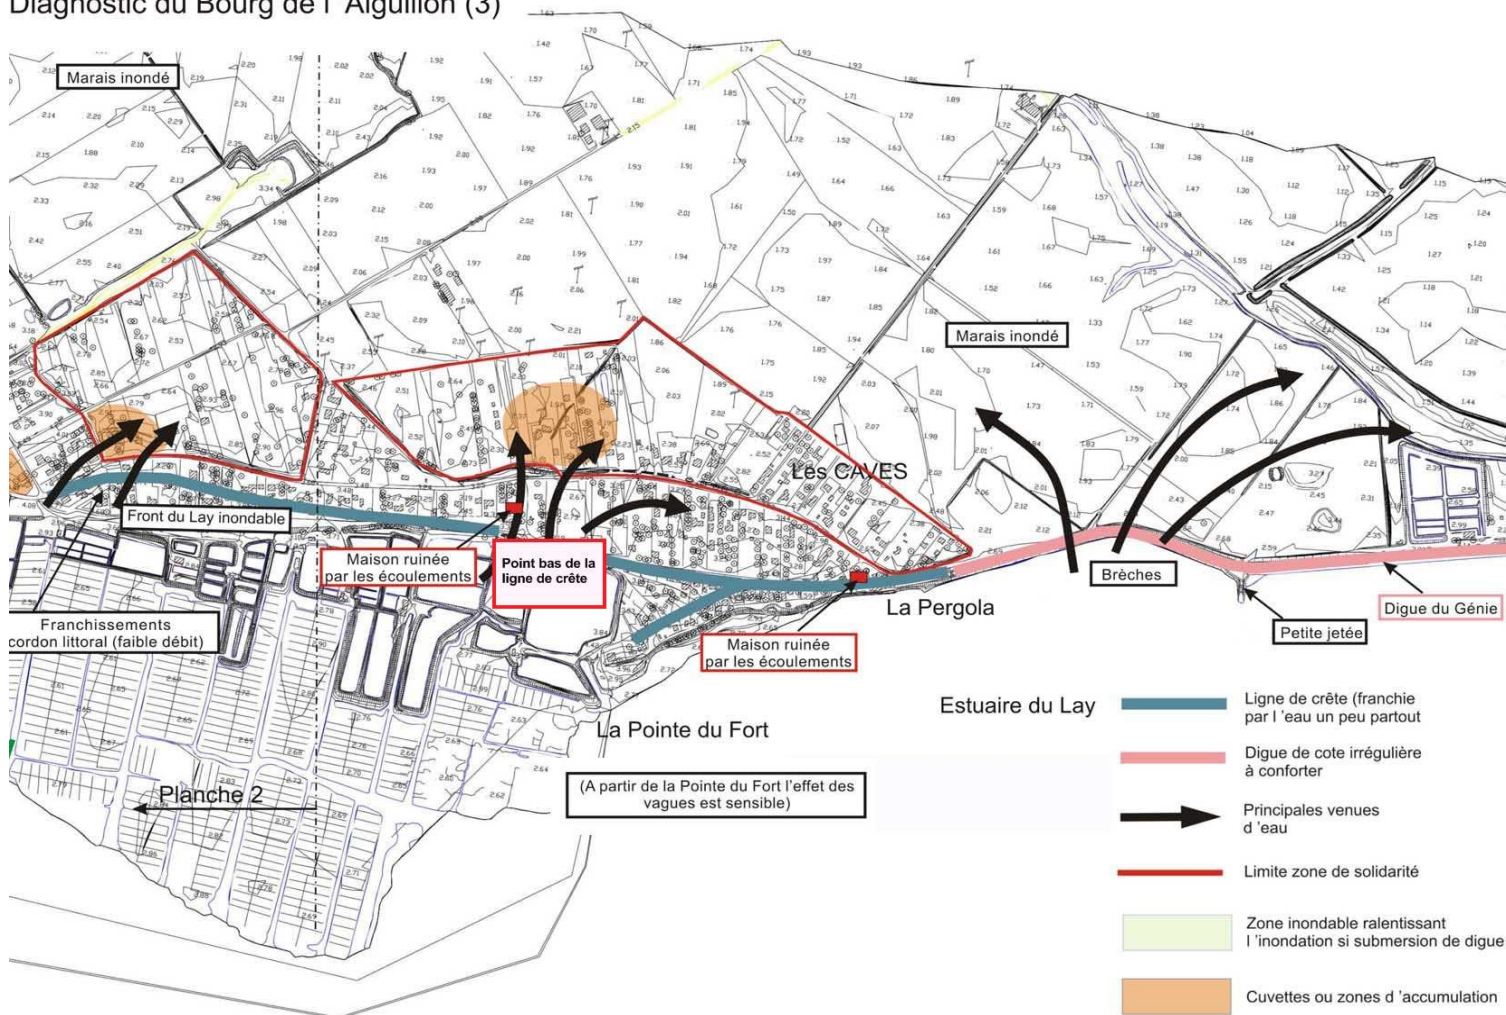
### Diagnostic du Bourg de l'Aiguillon (3)

En outre, compte tenu des perspectives actuelles de renforcement de la digue de la Pergola<sup>9</sup>, 5 maisons situées au nord de l'avenue de la Pointe, à moins de 100 m de l'extrémité de la digue coté Pergola apparaissent dangereuses pour leurs occupants : implantées sur des terrains dont la cote est de l'ordre de 2,50 m NGF elles sont exposées à être rapidement envahies par plus d'un mètre d'eau, voire deux mètres pour les plus proches de la brèche éventuelle en cas de rupture de la digue. La protection de ces quelques constructions serait envisageable moyennant un renforcement très solide de la digue et son ancrage dans la dune du Fort au nord et à la « Petite Jetée » au sud, opération qui ne semble pas compatible avec la conservation du restaurant la Pergola (qui constitue le point faible du dispositif, d'autant qu'il est exposé aux vagues) et dont le coût, en raison d'une charge foncière élevée, pourrait dépasser celui des délocalisations restant à réaliser dans le quartier.
