## Expertise des zones de solidarité Xynthia en Charente-Maritime

### Rapport complémentaire relatif au site de Fouras Pointe de la Fumée

Par Christian Pitié, IGPEF

17 Février 2012

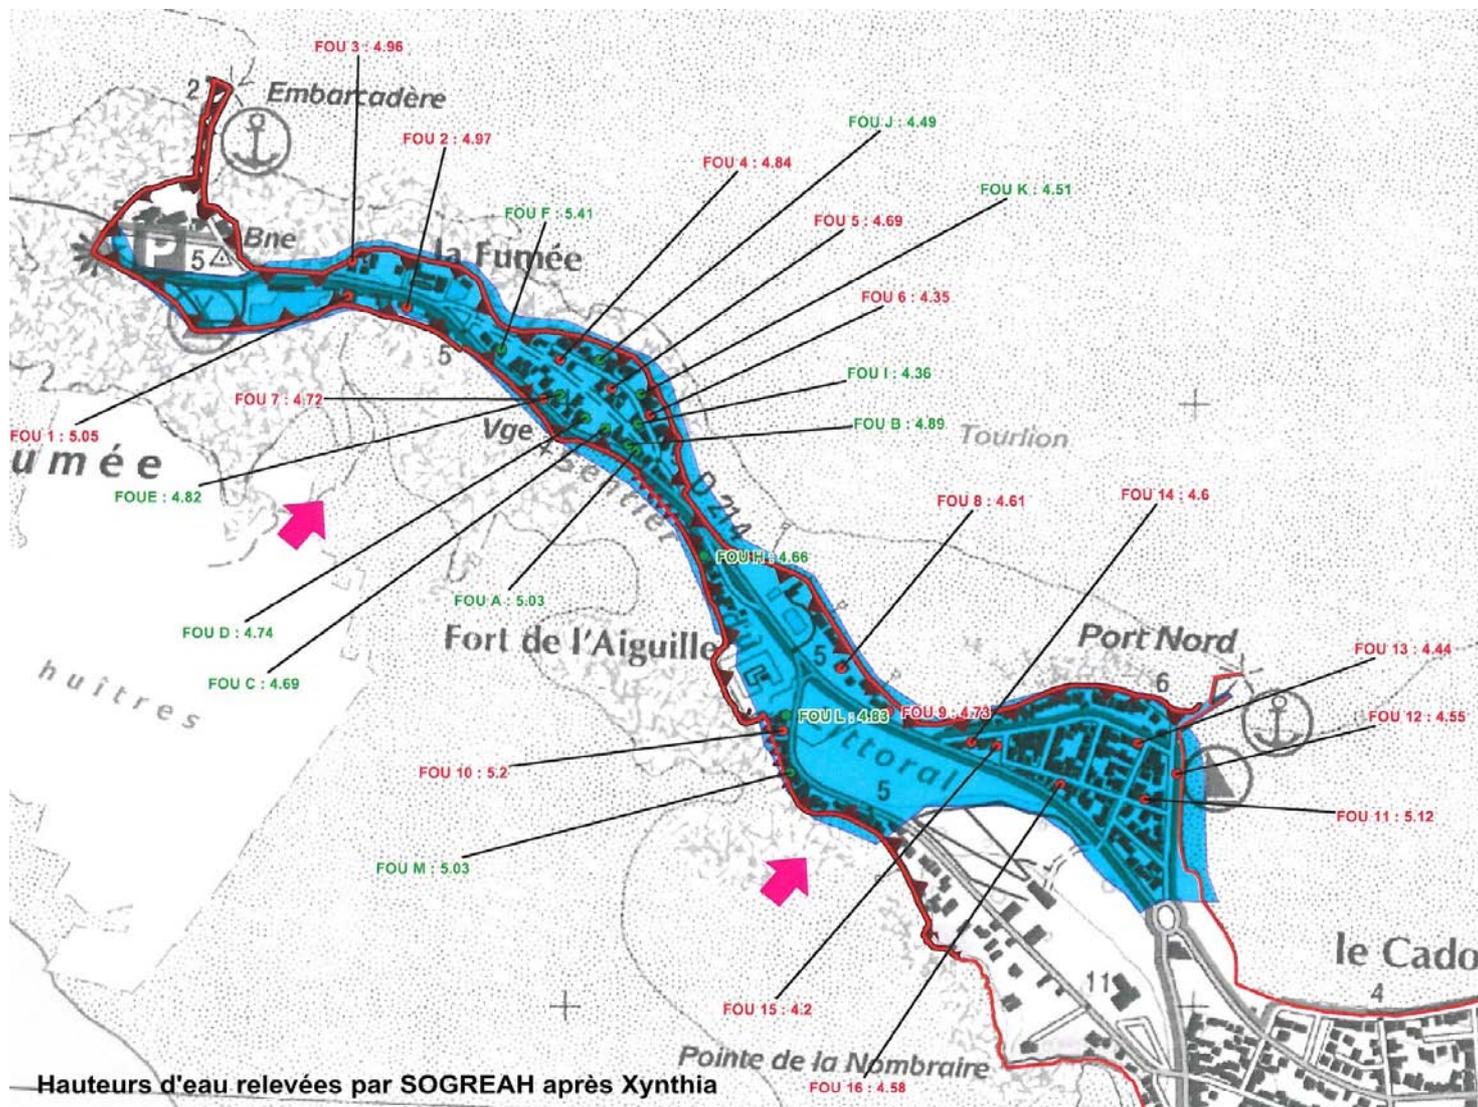
Le déferlement des vagues a induit, en arrière des protections, une hauteur d'eau plus élevée qu'au large (phénomène de run-up). Au vu des laisses de crue, d'interprétation délicate en raison du clapot, le niveau atteint était 4,80 NGF environ dans le quartier du Tourillon, vers l'extrémité de la Pointe, 4,60 NGF derrière le fort de l'Aiguille et 4,40 NGF au Port Nord, moins exposé aux vagues.

Les murs de soutènement ont été presque tous submergés lors de Xynthia. Les plus exposés ont subi des dégâts ou se sont effondrés, notamment en bordure de la plage de la Vierge où le sable a été mis en mouvement sur une épaisseur importante, déchaussant les fondations.

L'effondrement d'un élément de mur entraîne l'érosion rapide du terrain situé en arrière, érosion qui se propage aux parcelles adjacentes et peut provoquer l'effondrement des constructions. Même lorsque les soutènements ont résisté, le déferlement des vagues a provoqué la destruction de baies vitrées proches du rivage, destruction qui, par sa brutalité aurait pu être très dangereuse si les locaux avaient été occupés. Les objets flottants charriés par les vagues ont parfois aggravé les dégâts.

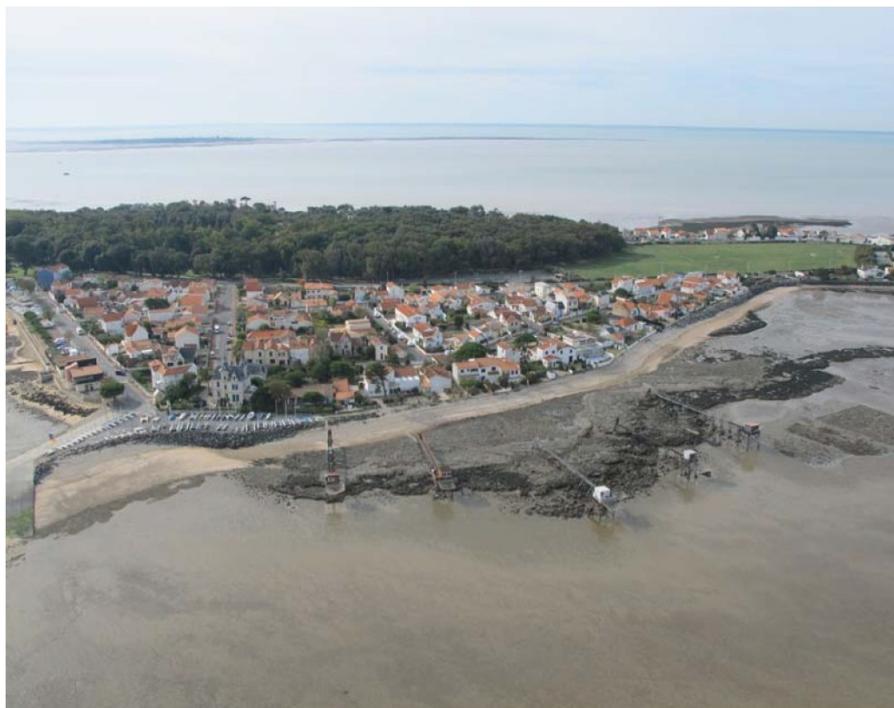
Lors de Xynthia le quartier a été peu exposé aux vagues.

L'inondation a correspondu à l'élévation du niveau de la mer, soit 4,40 NGF.

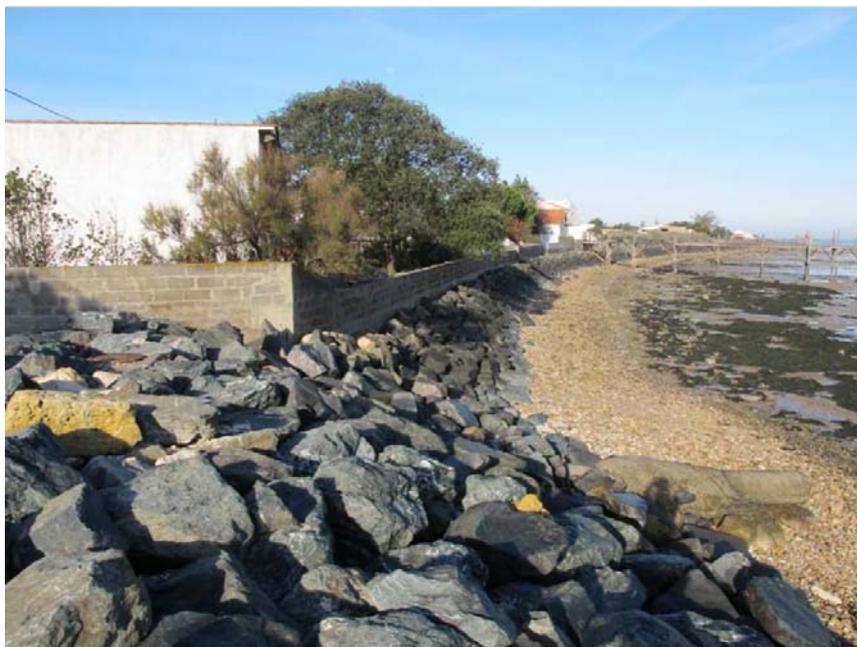
Le site a été peu exposé aux vagues lors de Xynthia mais les protections mériteraient d'être confortées pour protéger efficacement les maisons proches du rivage en cas de tempête soufflant du nord.

Le quartier a été complètement inondé à une cote estimée, au vu des laisses de crue, à 4,60 NGF.

Le niveau de plancher des maisons a été levé depuis la route avec une incertitude de 10 cm environ compte tenu de la distance.

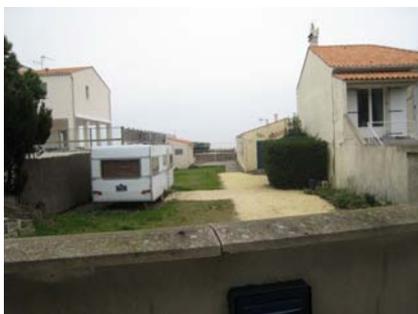
Les maisons construites sur les parcelles AC 2 (3,55 NGF), AC 91 (3,55 NGF), AC 7 (3,50 NGF) et AC 8 (3,57 NGF) sont dépourvues de niveau refuge et ont des altitudes de seuil potentiellement dangereuses. Celle de la parcelle AC 6 (3,60 NGF) est à peine plus haute. Les autres maisons ont un sol plus haut ou sont dotées d'un étage dont la capacité à être utilisé comme niveau refuge devra toutefois être vérifiée.

- Compte tenu des dispositions prises sur le reste du site, il serait équitable que les constructions des parcelles AC 2, 91, 7 et 8 bénéficient d'une offre d'acquisition amiable par l'Etat. Leur expropriation éventuelle ne pourrait être décidée qu'après vérification contradictoire de leur altitude, très proche de la limite de danger.

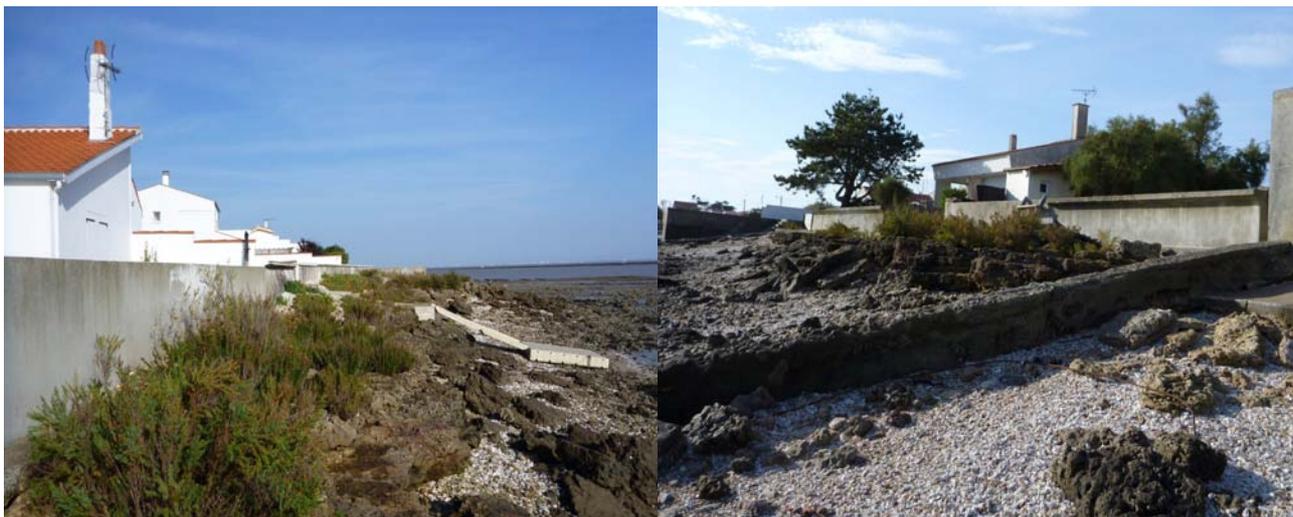
Le rivage est comparable au quartier précédent mais toutes les parcelles sont bâties.

Chaque parcelle est dotée d'un muret de protection parfois conforté par des enrochements. Elles sont discontinues (présence de descentes pour bateaux) et leurs caractéristiques sont hétérogènes (hauteurs variables entre 4,30 et 5,50 NGF) ; certains murets sont robustes, d'autres semblent fragiles avec formation de cavités à leur base.

Lors de Xynthia le quartier a été inondé à la cote 4,80 NGF mais, compte tenu de l'orientation du vent, n'a guère souffert des vagues. Celles-ci pourraient être redoutables en cas de tempêtes soufflant du nord.

Cette partie du rivage peut être protégée de l'érosion et des vagues en utilisant les techniques recommandées plus haut. On pourra tenir compte de la présence des bassins pour dimensionner les enrochements. Ceux-ci devront être particulièrement élargis au droit de la parcelle AB 130, où une maison est très proche du rivage.

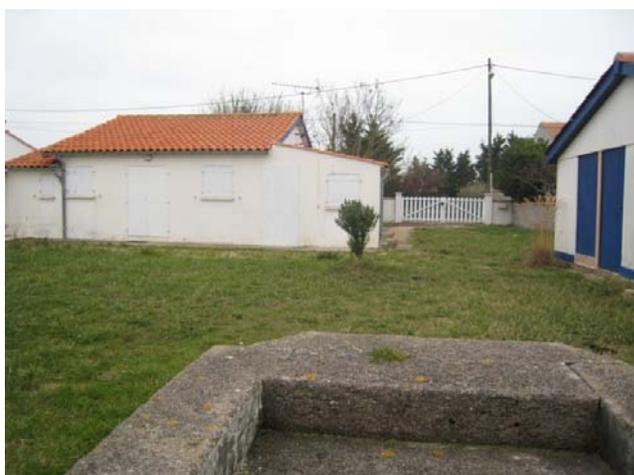
En outre, il est nécessaire de vérifier plus précisément l'altitude du sol de constructions qui semblent proches ou un peu inférieures à la cote limite admissible : AB 8 au Tourillon, AC 2, 91, 7 et 8 rue du 11 Novembre.

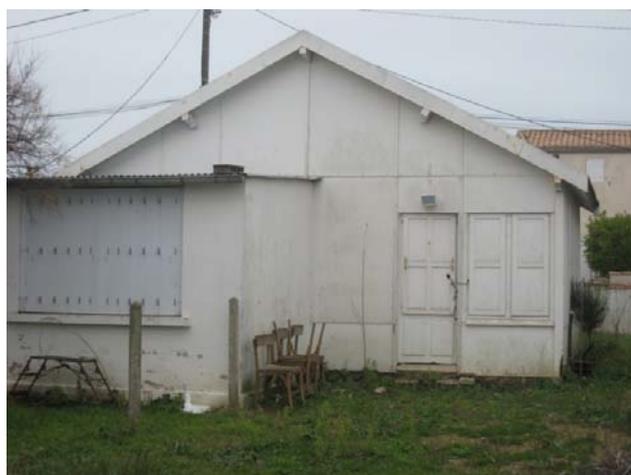
AB 28 (à gauche) et AB 27 (acquise)

- trois sur sol instable au bord de la plage de la Vierge (AB 54, 58 et 69)
- la moitié d'une maison fragile dont l'autre moitié a été acquise par l'Etat au Tourillon (AB 28).

Une fois ces travaux réalisés, deux habitations resteront dans une situation potentiellement dangereuse: celle de la parcelle AB 28 qui constitue la moitié d'une petite maison dont l'autre partie a été acquise à l'amiable

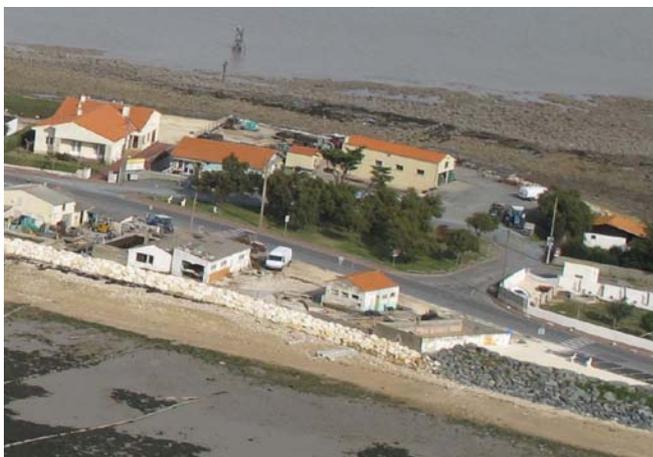
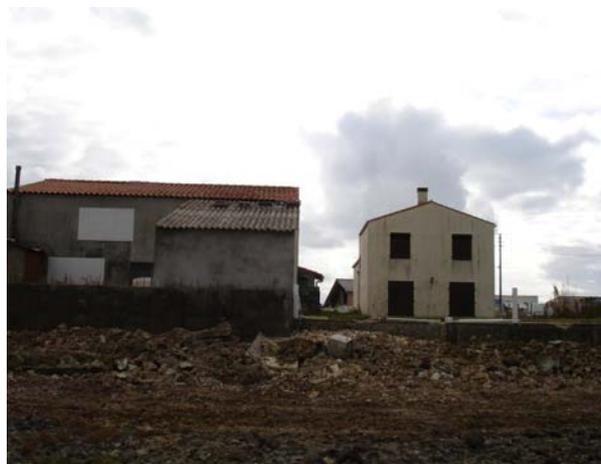
Le quartier est à vocation dominante ostréicole.

Le rivage nord a peu souffert lors de Xynthia mais est exposé aux vagues en cas vent de secteur nord. Il est protégé de façon hétérogène par des enrochements et des murets. Ces protections méritent d'être confortées pour prévenir l'érosion

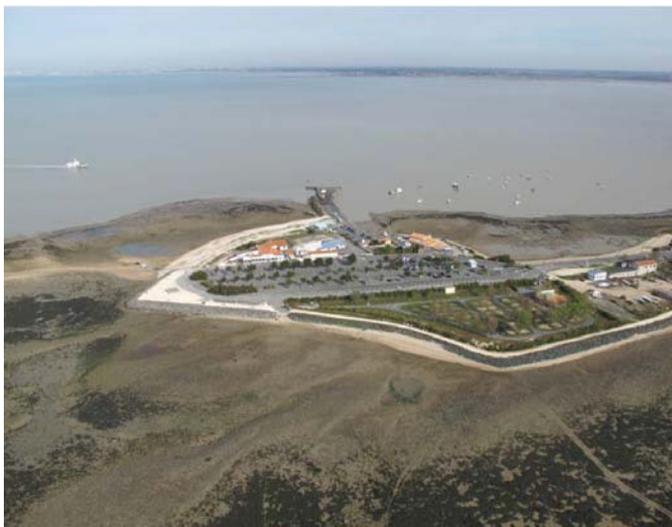
On y trouve, autour du parking de l'embarcadère la partie la plus élevée du site ; le sol est au dessus de 5,00 NGF.

En partie sud le camping municipal, endigué et d'altitude moindre, était très vulnérable à une submersion accidentelle. Il est désaffecté et ne constitue plus un enjeu.

Le rivage est protégé par des enrochements en bon état qui demandent seulement une maintenance régulière.

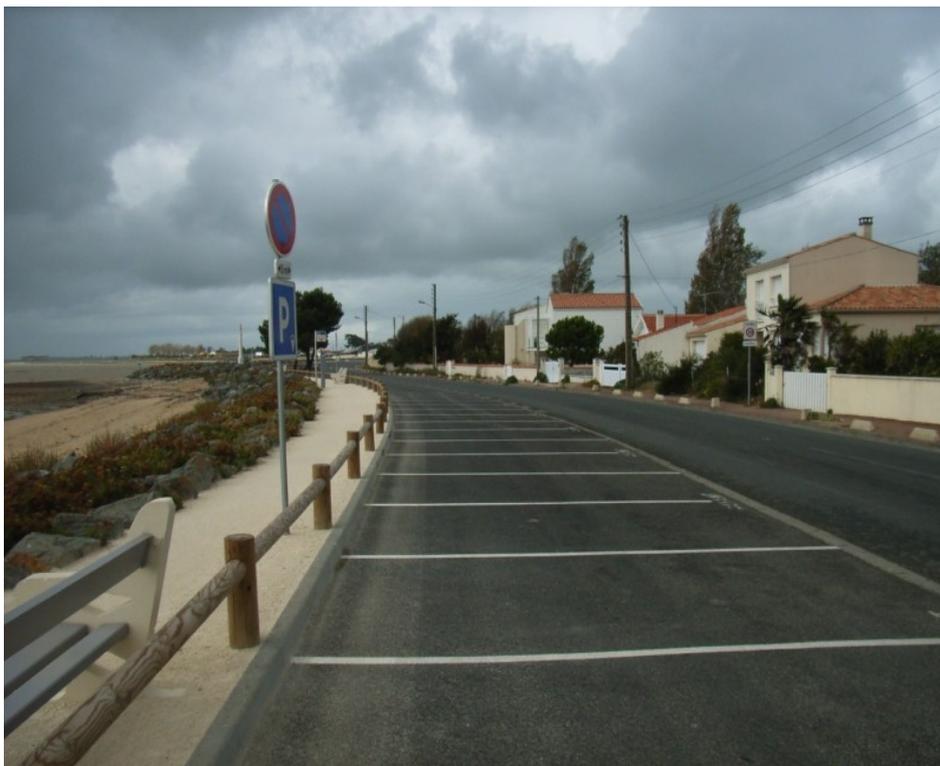
En partie nord, le rivage est bordé par le boulevard de la Fumée qui, élargi, est aménagé pour le stationnement en épi coté mer.

Il est très exposé aux vagues de tempête et protégé par des enrochements qui, ont été submergés lors de Xynthia, laissant passer un clapot significatif. Le boulevard est impraticable pendant les tempêtes. Une protection étanche n'est pas envisageable sur un tel site.

Ce clapot sera atténué si les enrochements existants sont rehaussés mais on devra veiller à ne pas créer un remous qui chasserait le sable de la plage.

Nous recommandons plutôt de prescrire un confortement des murs de clôture le long du boulevard.

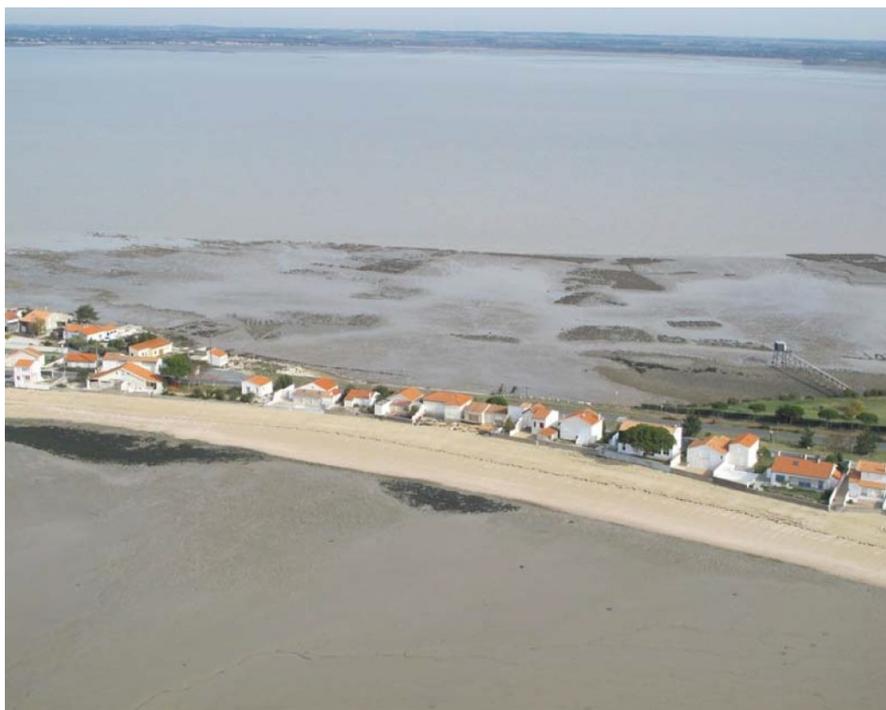
En partie Sud, les maisons sont au bord même de la plage, protégées par des murets dont la crête est le plus souvent proche de 4,40 NGF. Le sol des maisons est parfois sensiblement plus bas, vers 3,60 NGF pour certaines. Durant Xynthia, bien que le haut de la plage soit vers 3,00 NGF, ce qui a limité la hauteur des vagues qui atteignaient le bord, celles-ci ont provoqué des dégâts importants, ruinant des murets et endommageant des maisons.

Cette partie du rivage est très difficile à protéger en raison de l'instabilité du sable d'autant qu'il faut éviter de chasser celui-ci. La partie la plus proche du Fort de l'Aiguille est toutefois stabilisée par la présence de ce dernier qui

Nous recommandons de renoncer à la protection des maisons non encore acquises par l'Etat plage de la Vierge, entre les parcelles AB 69 et AB 53 (comprise). Cette protection apparaît trop hasardeuse et d'un coût probable supérieur à la valeur (de l'ordre de 1M€) des biens qui restent à protéger.

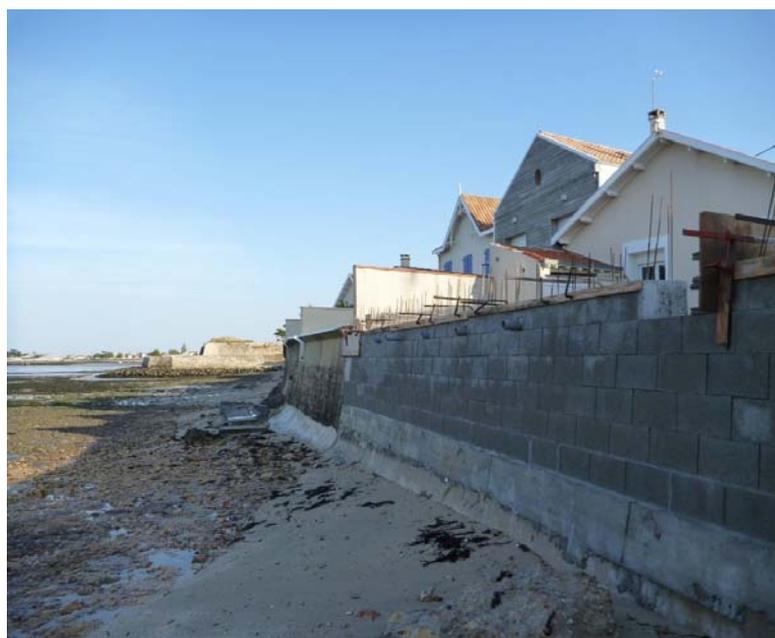
Cette partie du rivage est exposée au sud-ouest, l'estran est rocheux près du fort où son altitude ne dépasse guère 2,00 NGF et s'élève progressivement jusque vers 3,50 NGF en se recouvrant de sable à l'extrémité de la zone de solidarité.

Les parcelles bâties jouxtent le rivage, les maisons en sont très proches, parfois en limite même. Les terrains sont soutenus par des murs privés, de qualité variable généralement en bon état, mais dépourvus de barbacanes ce qui, pour les plus hauts, est un facteur de fragilité. La base de certains est toutefois érodée à l'interface avec le terrain naturel. Le sol des parcelles bâties s'élève progressivement de 4,30 NGF, près du Fort, à plus de 6,00 NGF, près de l'extrémité de la zone de solidarité.

L'altitude relativement élevée des sols construits et l'absence d'enjeu de conservation de la plage permet de protéger les maisons au moyen d'un massif d'enrochements à condition que celui-ci soit suffisamment large pour écarter des façades le point de déferlement.
