Expertise de l'ouvrage de franchissement des voies SNCF par la RN 2113 à Narbonne (Aude)

Rapport n° 009653-01
établi par

Août 2015

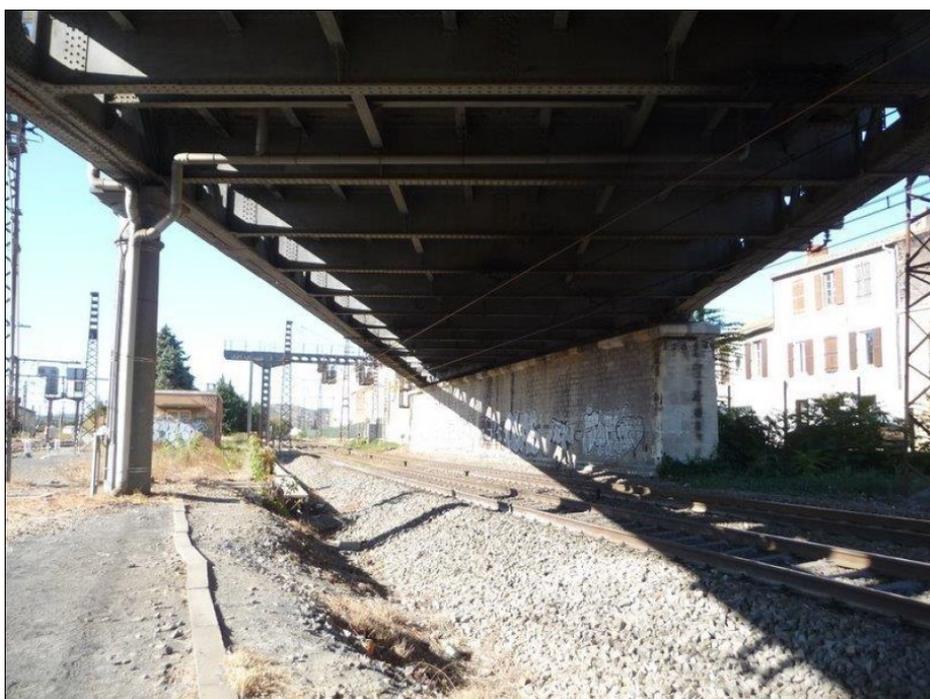
La pile est composée de deux fûts légèrement coniques en fonte, renforcés en pied par 8 goussets.

Des fouilles ont été réalisées en pied de fût. Elles ont mis en évidence d'importantes fractures du socle en fonte ainsi que de plusieurs goussets.

A gauche sur la photo, un fût de la pile de l'ouvrage concerné

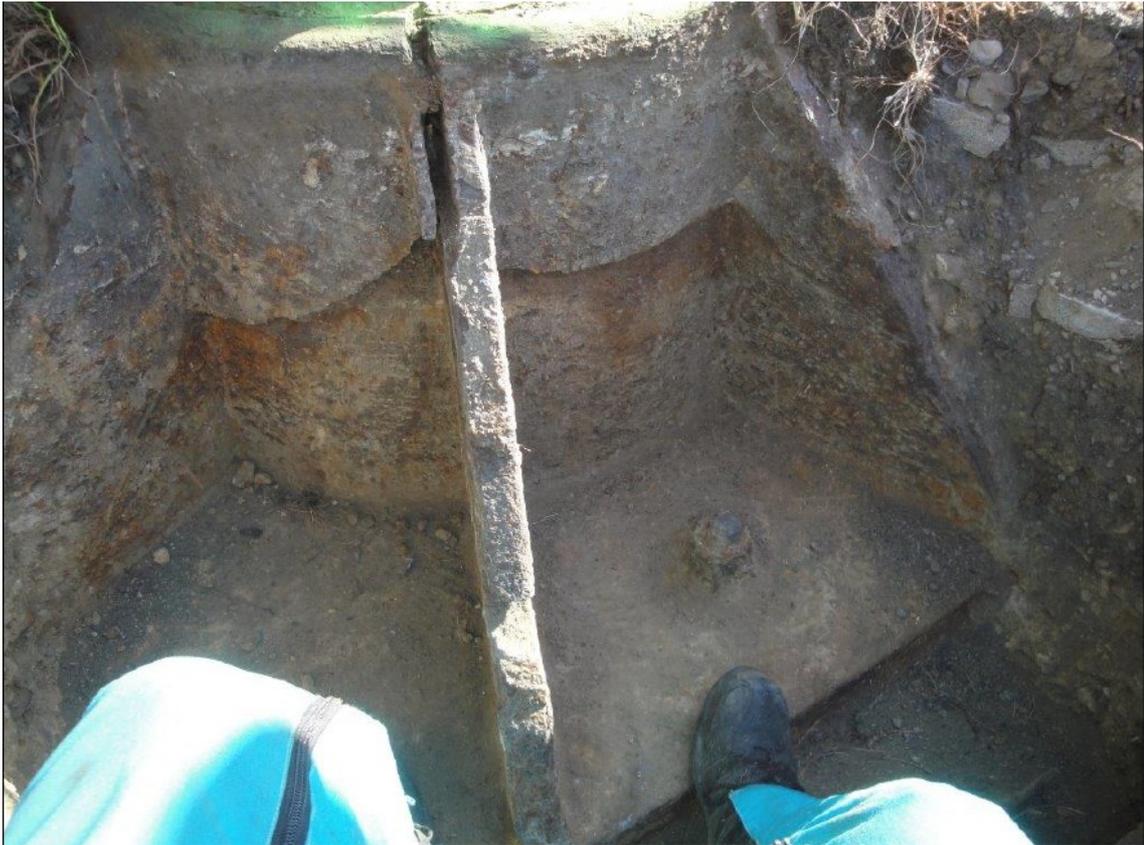
Détail du pied du fût de pile

Échantillon n° 2 : c'est une fonte avec ductilité nulle. Les fontes modernes (non utilisées dans des structures) ont des compositions chimiques et des structures micrographiques beaucoup plus homogènes. C'est irréparable.

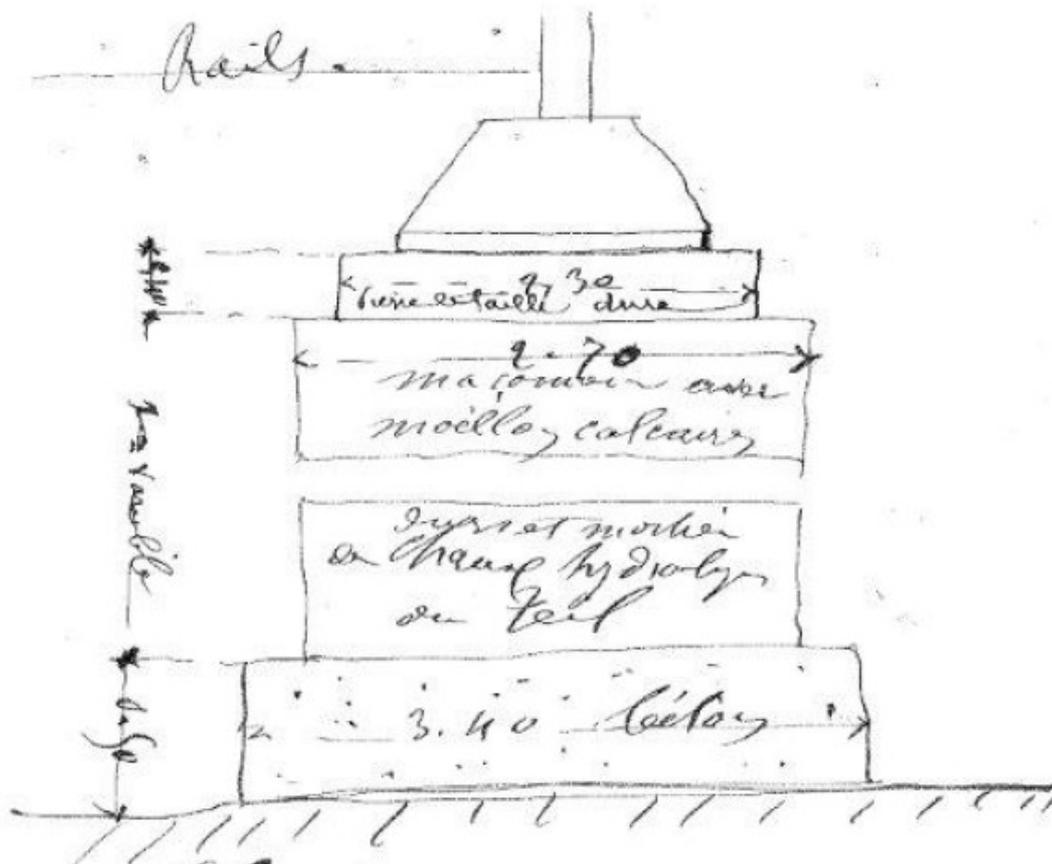
La fondation de la pile est définie sur le feuillet ci-dessous.

Ci-joint, à remettre à l'entrepreneur, deux dessins qui m'avaient communiqué. La pierre estaille dure, sur laquelle repose la colonne, pourra être faite en 4 panneaux égaux; mais alors, il conviendra de la relier par des crampons. En outre, les boulons reliant la colonne à la pierre estaille devront être scellés dans la maçonnerie. Il va sans dire que les trous des boulons ne devront pas se trouver sur les joints des panneaux en question.
