**Rupture d'une digue d'un bassin de  
lagunage de la sucrerie Tereos le 9 avril  
2020 à Thun-Saint-Martin (59) et pollution  
de l'Escaut**

**Éléments d'analyse et suites à donner**

Rapport n° 013433-01

Décembre 2020

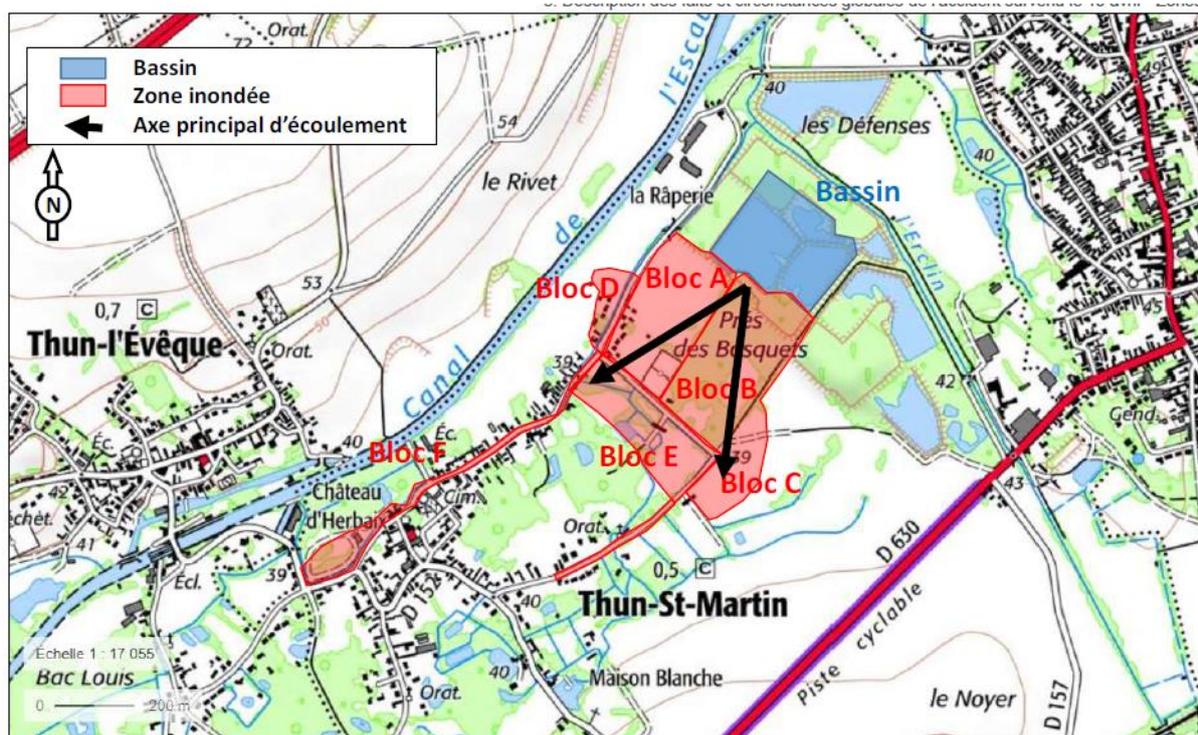
**Figure 5 : localisation des zones inondées sur la base des observations de Tereos (source rapport Burgeap du 3 juillet 2020).**

Ce rapport présente un schéma d'écoulement des eaux du bassin selon les observations faites par la société Tereos (cf. Figure 5). Les eaux du bassin se sont déversées dans les champs environnants en sens inverse du courant de l'Escaut et c'est donc *via* le cours de l'eau de la Râperie, puis l'Erclin qu'elles ont rejoint le canal.

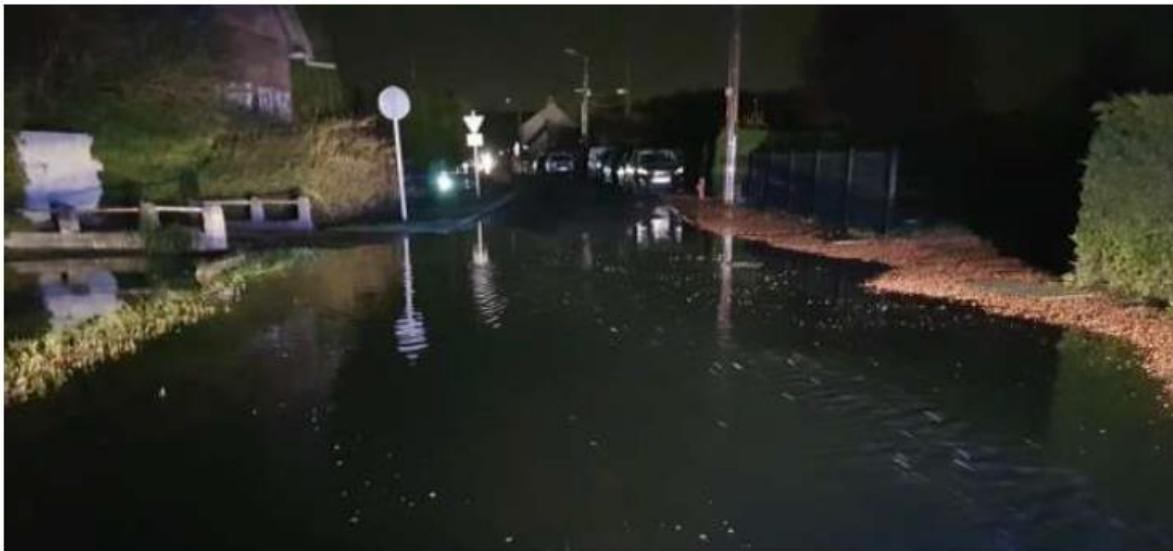
**Figure 7: rue des Cutiviers inondée dans la nuit du 9 au 10 avril (source Tereos)**

Vers 22h30, la digue s'écroule au droit de la fuite. L'eau se répand dans les champs avoisinants, selon un axe sud-ouest, vers la Râperie et la rue des Cutiviers à Thun-Saint-Martin (cf. Figure 7) , et selon un axe sud, vers une zone boisée et la rue Jean Bar.

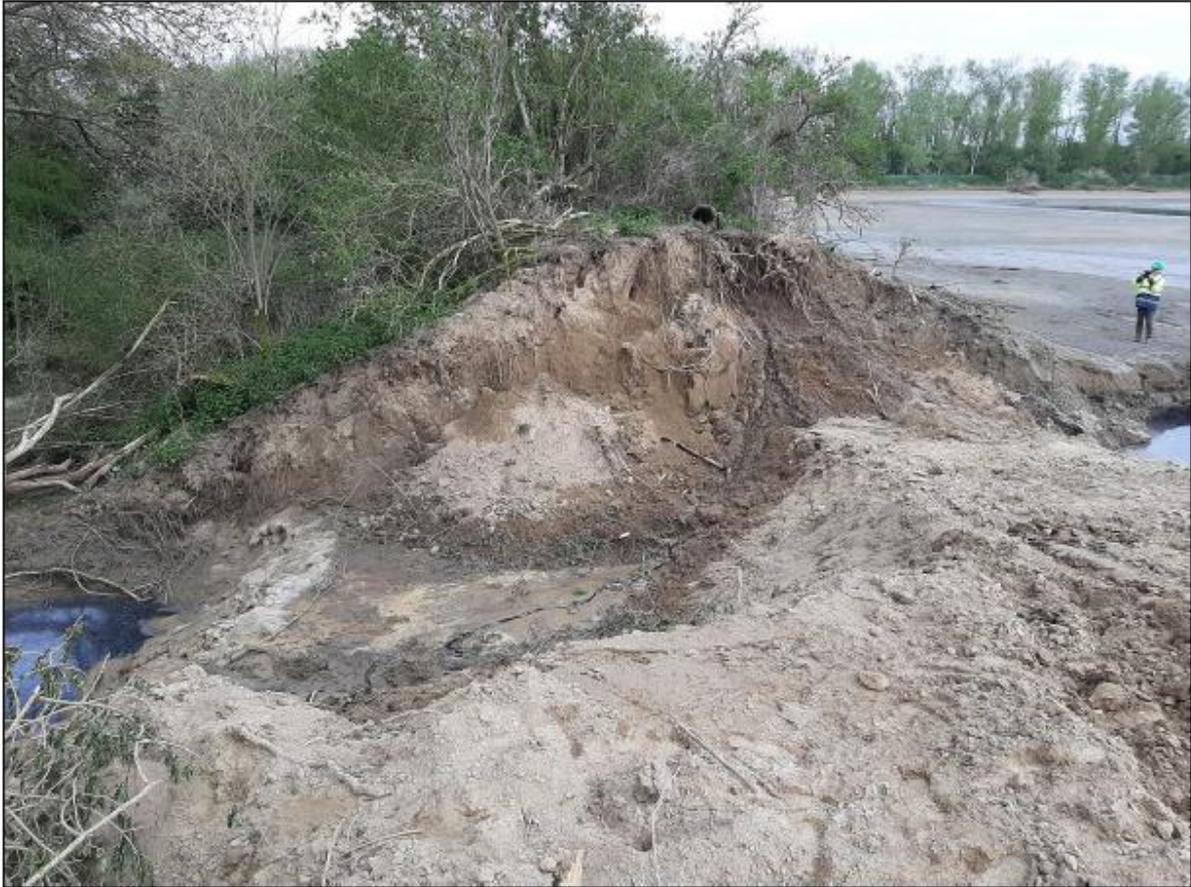
**Figure 11: bassin Iwuy canal, rupture de la digue sud (source rapport Antea Group, inspection visuelle du 14 avril 2020)**

Antea Group procède à l'examen de la digue Sud du bassin « Iwuy canal » pour rechercher la cause de sa rupture. Le rapport conclut que la cause la plus probable de cette rupture est un renard hydraulique : une ligne d'écoulement se forme à l'intérieur de la digue et, avec le temps, une érosion régressive réduit la masse du remblai jusqu'à la rupture. Ce phénomène de renard hydraulique a pu être favorisé et aggravé par la présence de terriers et de racines et par un niveau de remplissage en eau jugé haut. Plusieurs terriers ont été observés à proximité de la zone de rupture. Antea Group n'exclut pas toutefois un glissement rotationnel à la faveur de la fuite d'une canalisation ayant entraîné une saturation en eau du corps de la digue.

Antea Group renouvelle des recommandations formulées dans ses précédents rapports : assurer un entretien de la végétation sur l'ensemble des digues du bassin, baisser le niveau des bassins Lebrun 1 et 2 et bassin 11 ou réaliser des travaux d'étanchéification, réguler les populations d'animaux fouisseurs et combler les terriers.

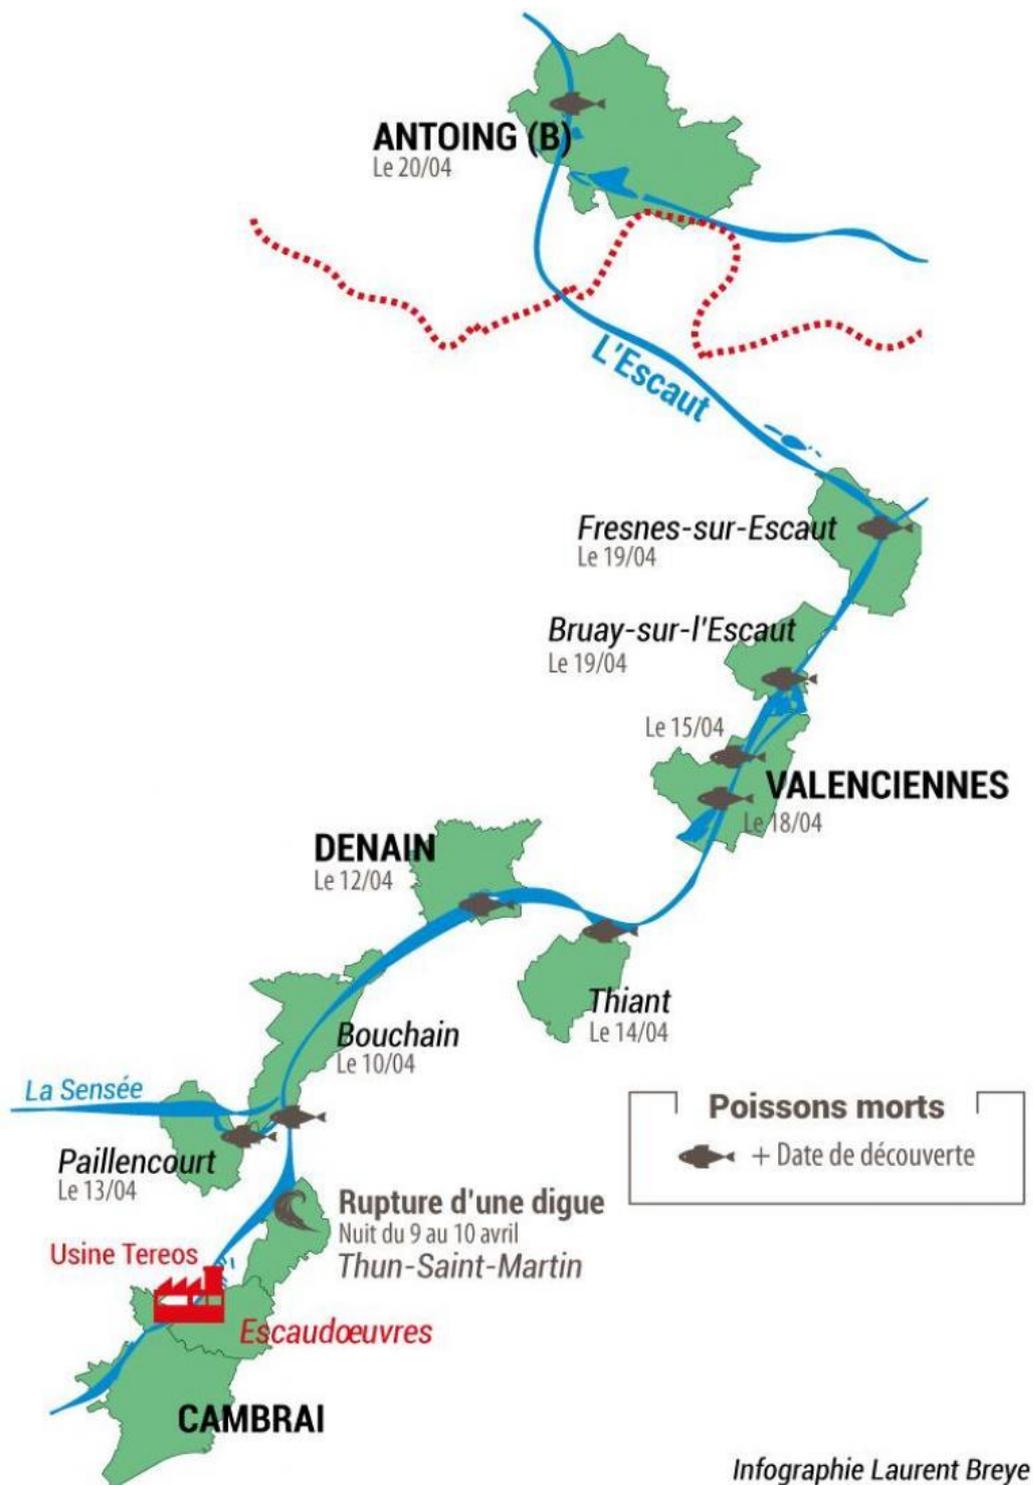
Figure 12 : dates et lieux des découvertes de mortalité de poissons (source Voix du Nord)

La Voix du Nord a établi, à partir des informations dont elle a eu connaissance, une carte avec la localisation et la date des premières observations de mortalité de poissons (cf. Figure 10). On peut y observer le déplacement dans le temps des points d'observation vers l'aval de l'Escaut.
