Mission N° 007336-01

16 septembre 2010

**Expertise complémentaire  
des zones de solidarité  
délimitées en Vendée  
suite à la tempête Xynthia survenue  
dans la nuit du 27 au 28 février 2010**

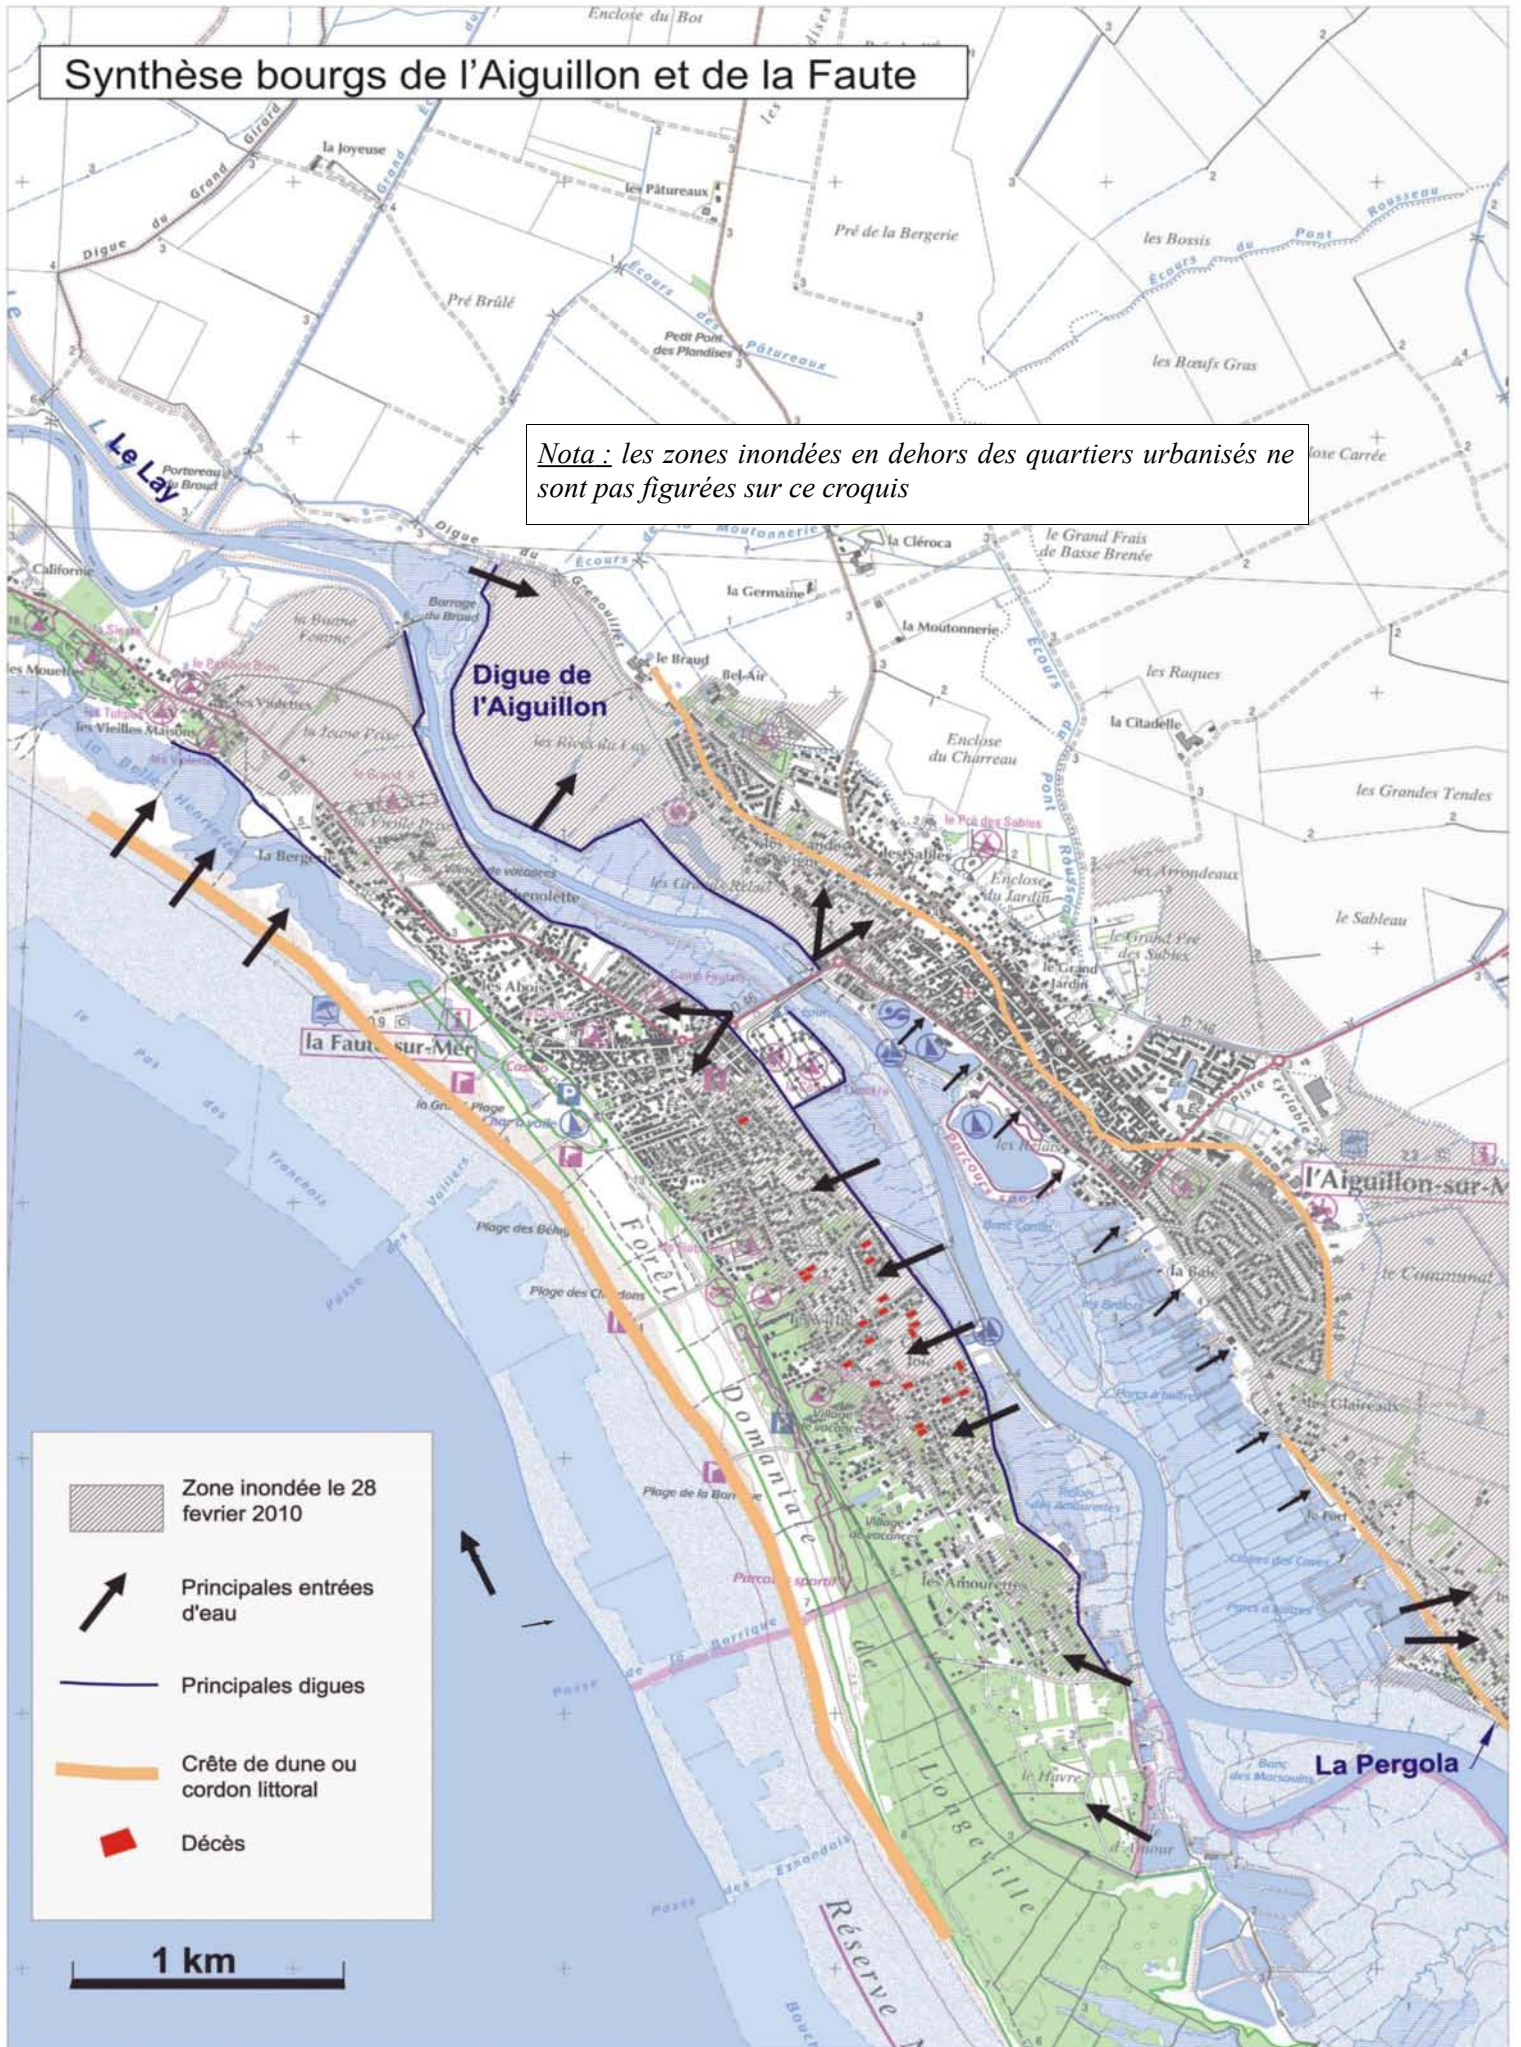
# Synthèse bourgs de l'Aiguillon et de la Faute

-   Zone inondée le 28 février 2010
-   Principales entrées d'eau
-   Principales digues
-   Crête de dune ou cordon littoral
-   Décès

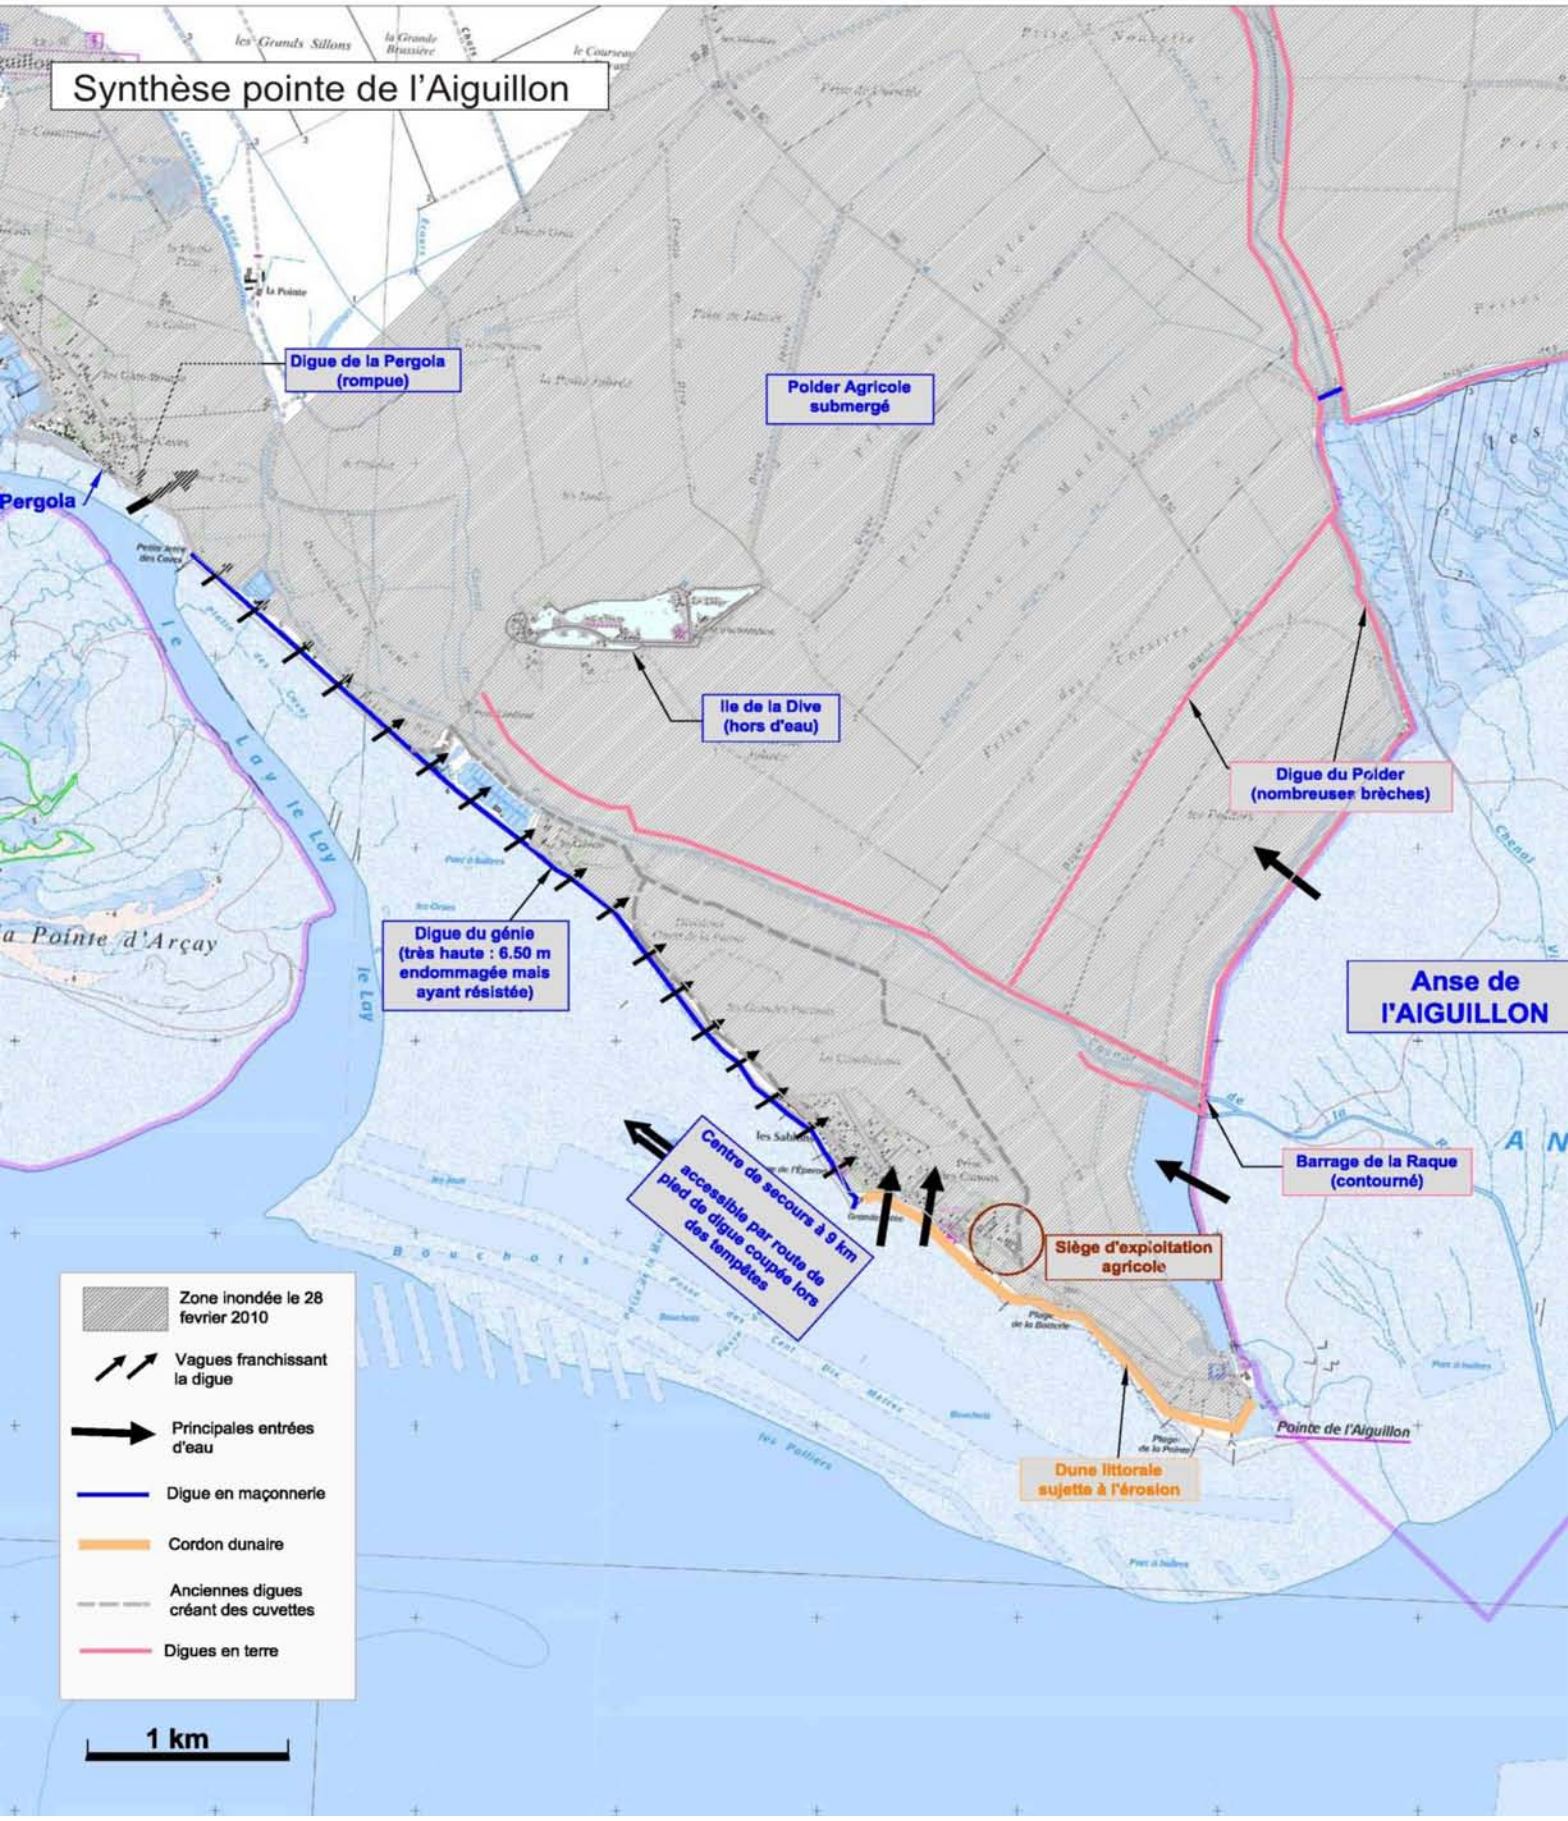
# Synthèse pointe de l'Aiguillon

### **Les entrées d'eau directes par l'océan**

Les effets conjugués de l'élévation du niveau de la mer et des vagues ont provoqué une violente érosion des cordons dunaires et des digues :

Quatre mois après Xynthia, un important programme de travaux est en cours de réalisation : les cordons dunaires de la Belle Henriette et de la Pointe de l'Aiguillon ont été reconstitués, les brèches dans les digues ont été réparées.

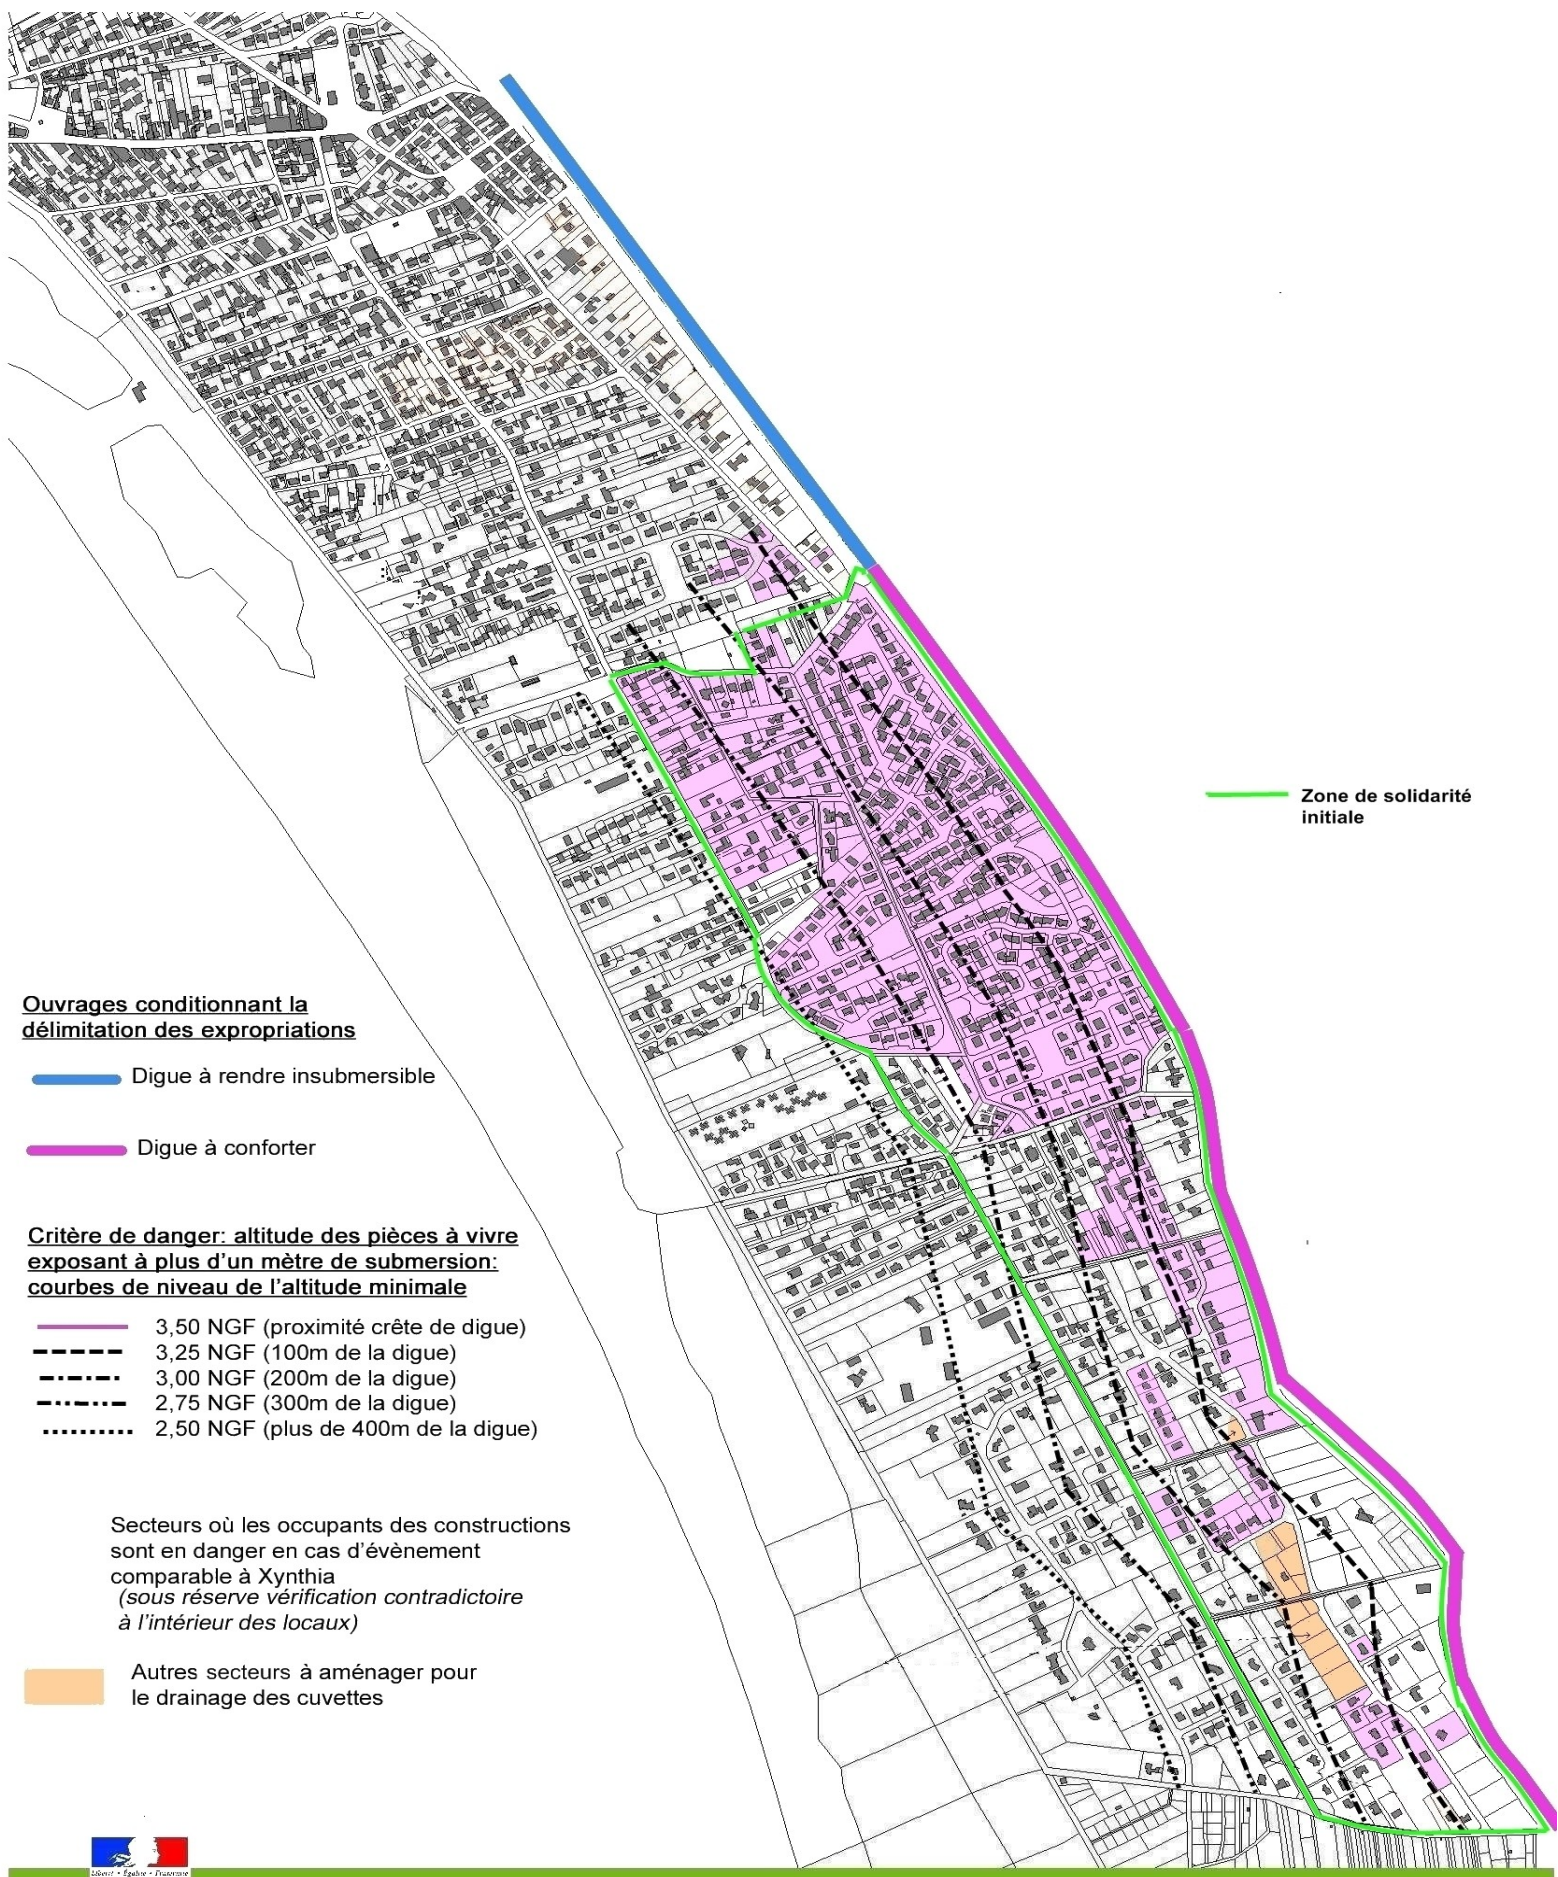
**Ouvrages conditionnant la délimitation des expropriations**

L'identification des maisons à exproprier a été faite en calculant l'enveloppe des champs d'inondation qui pourrait se produire en cas de réédition du phénomène Xynthia et en retenant, au vu de levés topographiques, les maisons dont le niveau habité serait recouvert par plus d'un mètre d'eau. Il s'agit d'un scénario qui n'anticipe pas les effets du réchauffement climatique et qui à ce titre est plus « optimiste » que le projet de PPR.

— Zone de solidarité initiale

Il permet de limiter à 472 contre 608 envisagé (- 136) le nombre des délocalisations pour un coût de 113 M€ au lieu de 144 M€ (sur la base de 240 000 € par maison).
