**Rupture d'une digue d'un bassin de  
lagunage de la sucrerie Tereos le 9 avril  
2020 à Thun-Saint-Martin (59) et pollution  
de l'Escaut**

**Éléments d'analyse et suites à donner**

Rapport n° 013433-01

Décembre 2020

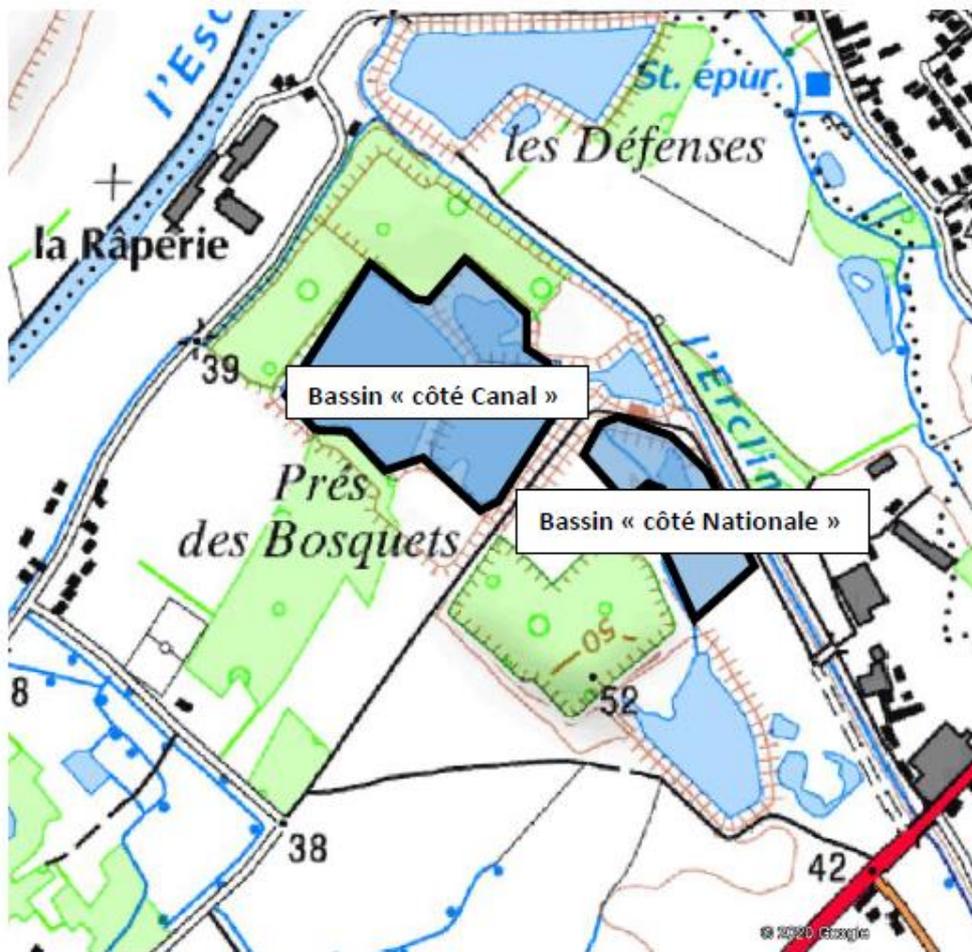
Au moment de l'accident, les installations de la sucrerie comprennent deux bassins sur la commune de Thun-Saint-Martin sur une superficie de 15 hectares (*cf.* Figure 3). Le bassin « Iwuy canal » dont la digue sud s'est rompue fait partie de ce groupe de bassins et est désigné sur la Figure 3 comme bassin « côté canal ».

**Figure 3 : plan IGN et configuration des bassins en cours d'exploitation sur la commune de Thun-Saint-Martin (source: rapport Antea Group du 12 août 2020)**

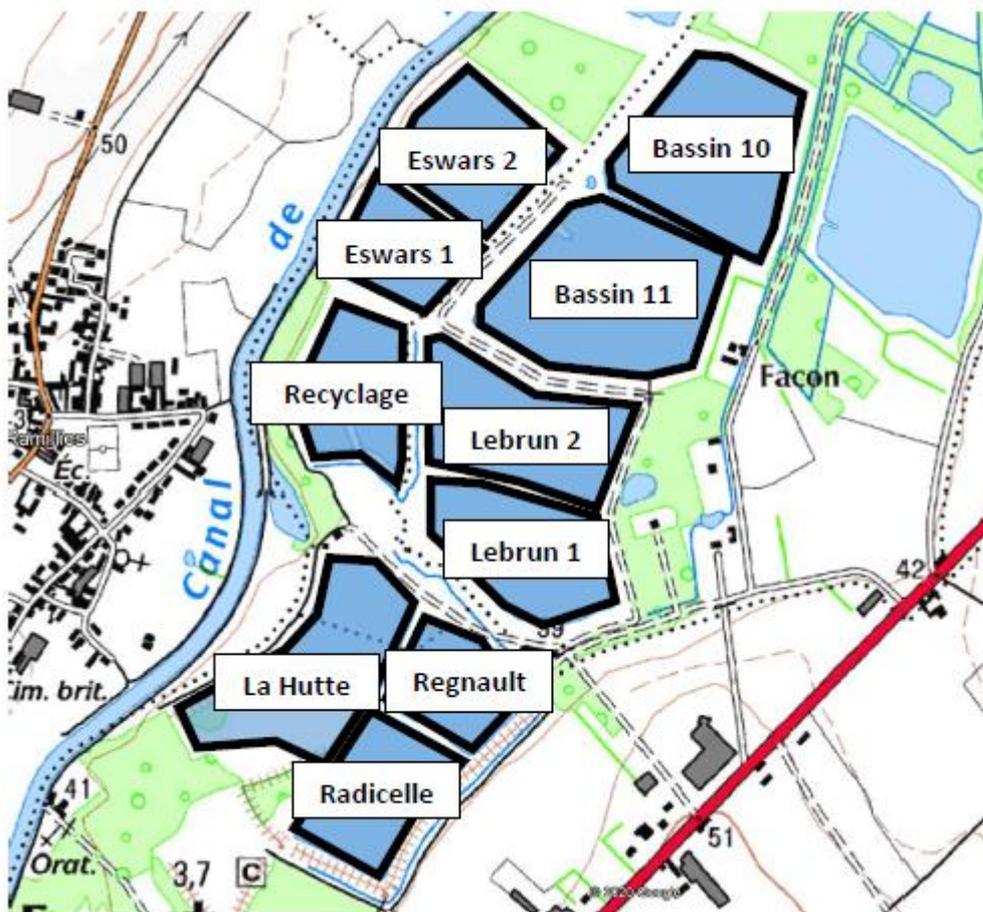
**Figure 4: plan IGN et localisation des bassins sur les communes d'Escaudœuvres, Esvars et Thun-l'Évêque (source: rapport Antea Group du 12 août 2020).**

La fuite était située en partie haute du bassin Lebrun 2 situé sur le site d'Escaudœuvres (cf. Figure 4). Ce bassin a une superficie de 64 500 m<sup>2</sup> et contient 200 000 m<sup>3</sup> d'eaux polluées. L'exploitant a estimé le débit de fuite à 2 m<sup>3</sup>/h et la demande chimique en oxygène (DCO) des eaux du bassin à 11 000 mg/l. Dans un premier temps, son action a consisté à creuser une tranchée pour y recueillir l'écoulement et éviter qu'il ne se dirige vers le ruisseau, puis pomper et réinjecter les eaux recueillies dans le bassin 11.

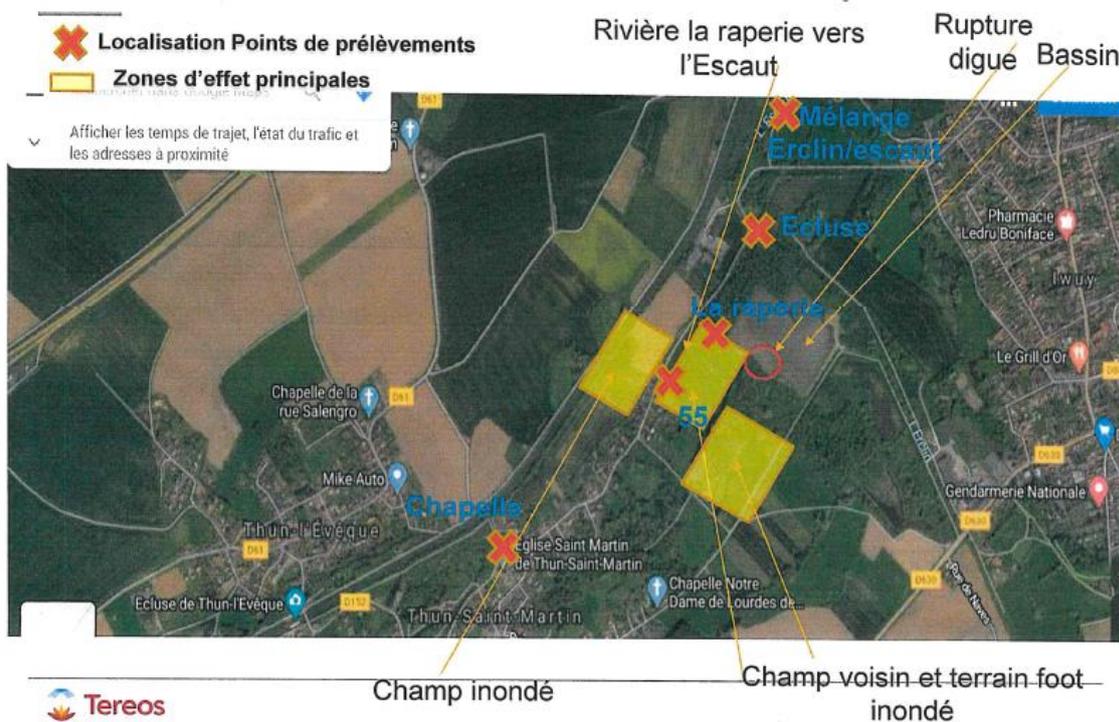
**Figure 8 : localisation des points de prélèvements mis en place le 10 avril (source: Tereos)**

Le 10 avril, à la demande de la DREAL, Tereos met en place un dispositif de suivi de la saturation en oxygène et de la DCO de l'eau en cinq points situés sur la Râperie et en aval de ce cours d'eau.

Les résultats obtenus par Tereos (cf. annexe 4) montrent que le niveau de saturation en oxygène revient rapidement à la normale et que la DCO reste élevée dans la Râperie jusqu'au 19 avril, mais seulement jusqu'au 11 avril à la jonction de l'Erclin et de l'Escaut. Aussi, le 13 avril, Tereos écrit au sous-préfet et à la DREAL que les résultats sont proches de la normale.

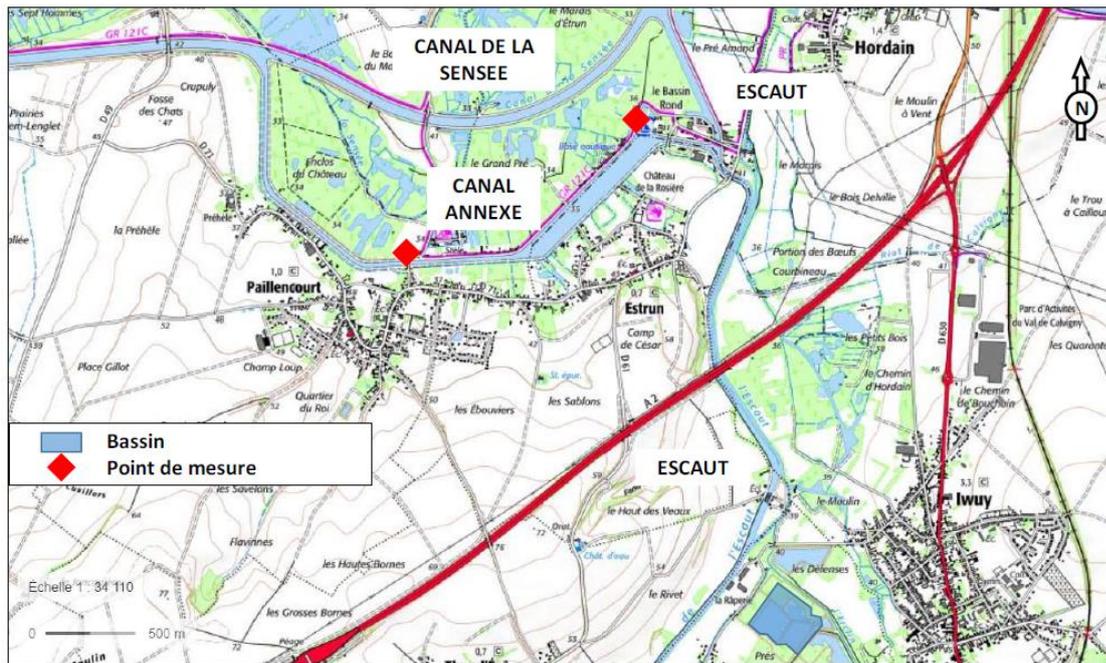
**Figure 9 : localisation des points de prélèvements au Bassin rond et à Paillencourt (source: rapport Burgeap du 3 juillet 2020)**

Les résultats (cf. annexe 5) montrent un taux en oxygène dissous inférieur à 5 mg/l jusqu'au 20 avril à Paillencourt, et jusqu'au 19 avril au Bassin rond. Le taux de DCO reste élevé jusqu'au 18 avril à Paillencourt et au 16 avril au Bassin rond. Les résultats obtenus à Fresnes-sur-Escaut et Mortagne-du-Nord sont normaux, mais les premiers prélèvements ont été réalisés le 22 avril soit trois jours après le premier constat de mortalité de poissons à Fresnes-sur-Escaut (le 19 avril cf. **Erreur ! Source du renvoi introuvable.**).

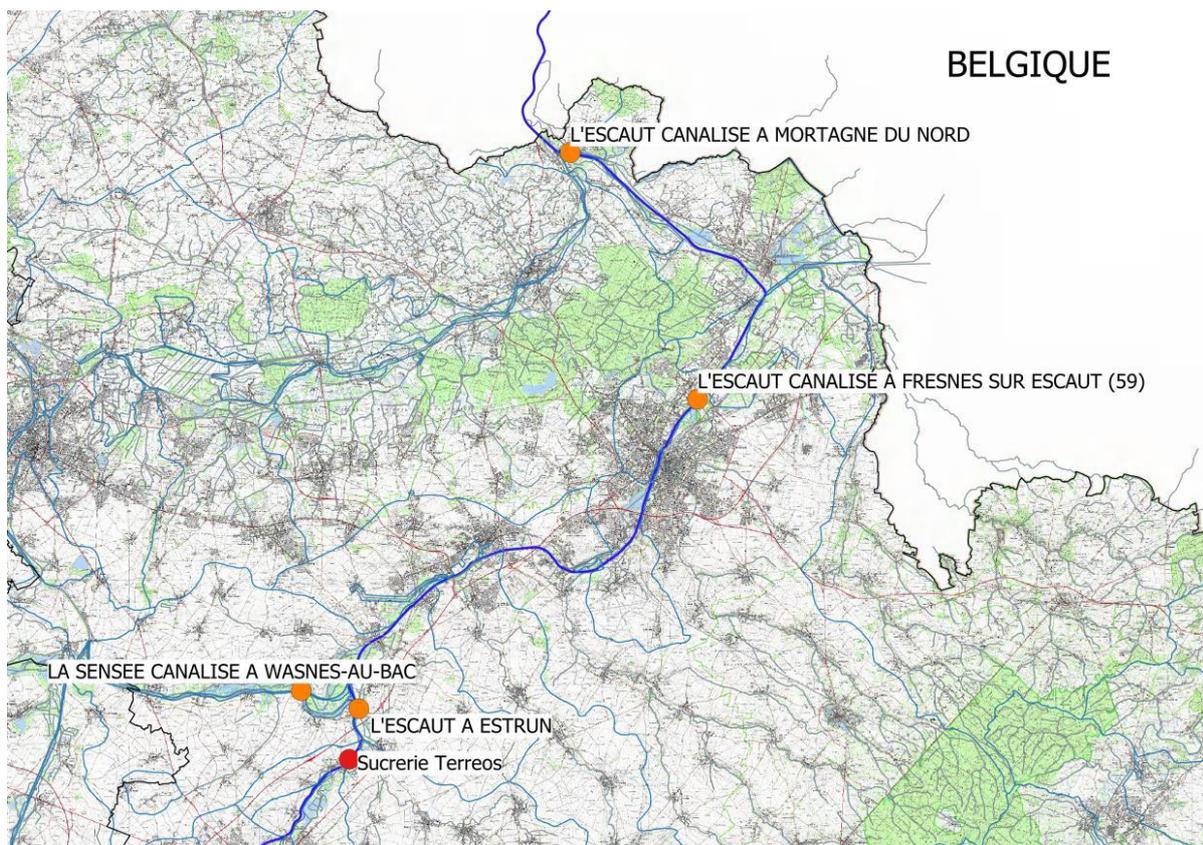
**Figure 10 : cours de l'Escaut depuis la sucrierie Tereos jusqu'à la frontière belge (source : OFB)**

La Voix du Nord a établi, à partir des informations dont elle a eu connaissance, une carte avec la localisation et la date des premières observations de mortalité de poissons (cf. Figure 10). On peut y observer le déplacement dans le temps des points d'observation vers l'aval de l'Escaut.
